PROJEKT WYKONAWCZY - PROJEKT ZAGOSPODAROWANIA TERENU

NAZWA ZAMIERZENIA BUDOWLANEGO	REMONT ELEWACJI FRONTOWEJ BUDYNKU LICEUM OGÓLNOKSZTAŁCĄCEGO w ramach zadania "REWITALIZACJA BUDYNKU LICEUM OGÓLNOKSZTAŁCĄCEGO W CIECHOCINKU"
ADRES I KATEGORIA OBIEKTU	87-720 Ciechocinek, ul. Mikołaja Kopernika 1 działka nr ewidencyjny - 1158/27, obręb: 0001 - CIECHOCINEK gmina: CIECHOCINEK, powiat: ALEKSANDROWSKI, województwo: KUJAWSKO-POMORSKIE. Kategoria IX
NAZWA JEDNOSTKI EWIDENCYJNEJ, NAZWA I NUMER OBRĘBU EWIDENCYJNEGO ORAZ NUMER DZIAŁKI	040102_1 Ciechocinek 0001 CIECHOCINEK Działka nr ewidencyjny 040102_1.0001.1158/27
NAZWA INWESTORA	Powiat Aleksandrowski ul. Słowackiego 8 87-700 Aleksandrów Kujawski

ŁÓDŹ 12.12.2023

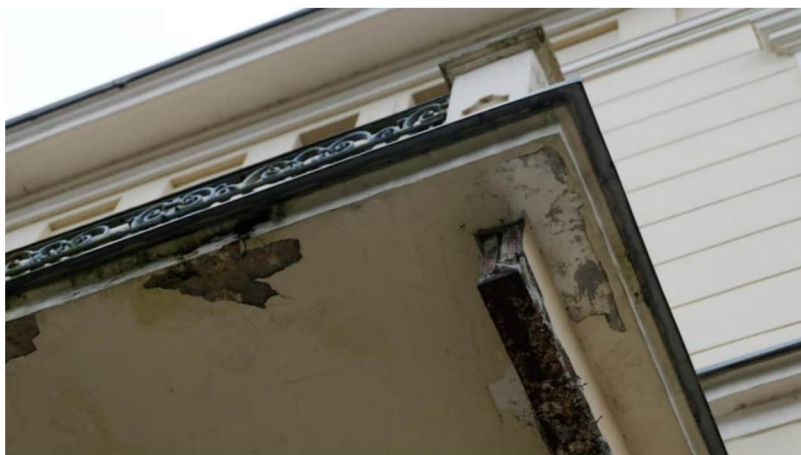
Balkony od strony ulicy Kopernika posiadają liczne ślady degradacji płyty balkonowej żelbetowej, najprawdopodobniej wykonanej w latach 80 - 90 XX wieku. Degradacja ta wywołana została najprawdopodobniej złe wykonaną izolacją przeciwwilgociową lub jej całkowitym brakiem. Dodatkowy problem z

wodą spotęgowany został przez fakt iż na balkonach z balustradą tralkową, która jest zrobiona na ceglany cokół, nie ma punktów przelewowych oraz odwodnienia. Na balkonach do wysokości ok 6 cm tworzyła się niecka która w czasie ulewnego deszczu wypełniała się wodą a następnie przesiąkała przez płytę

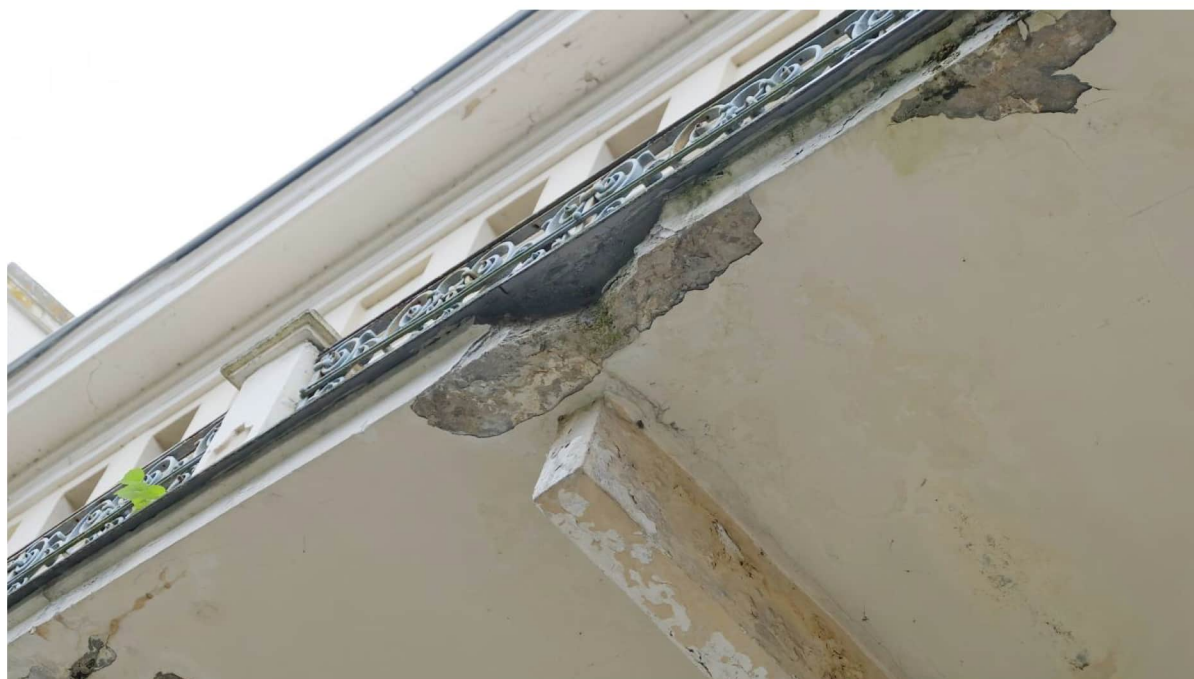
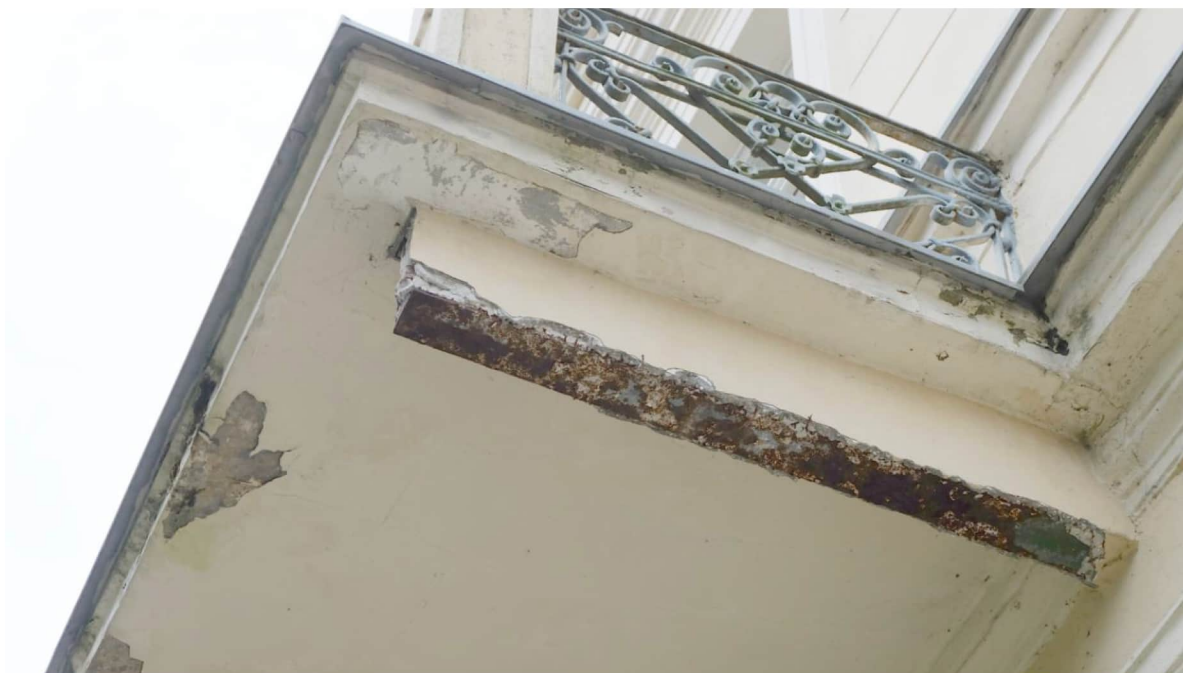
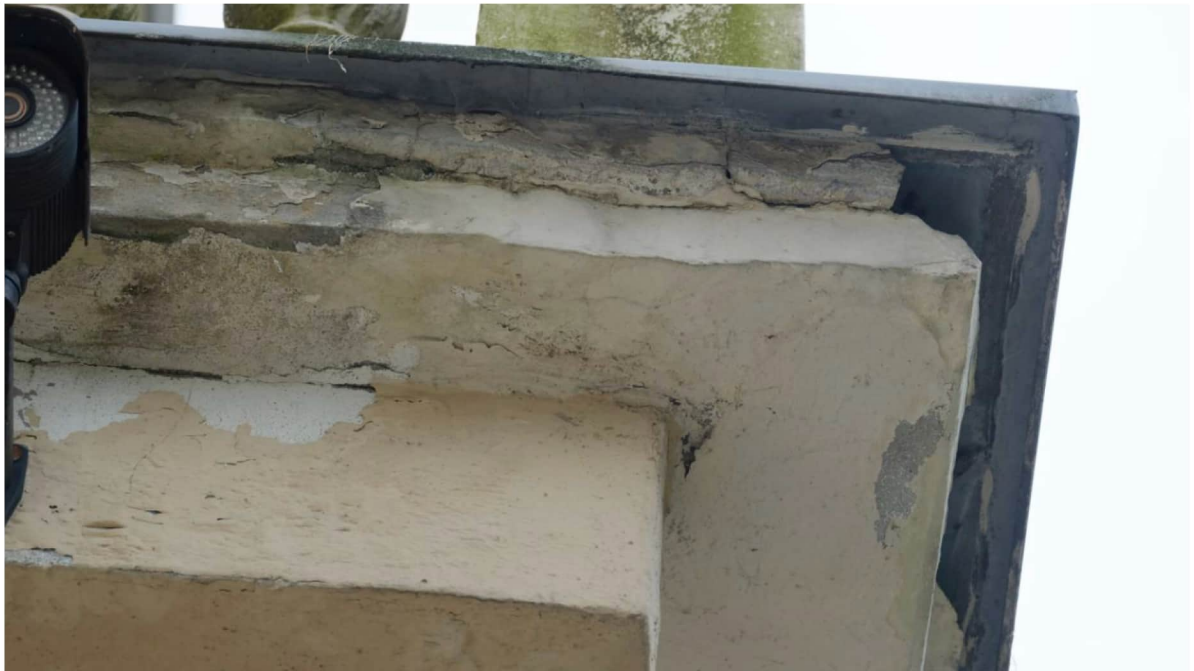
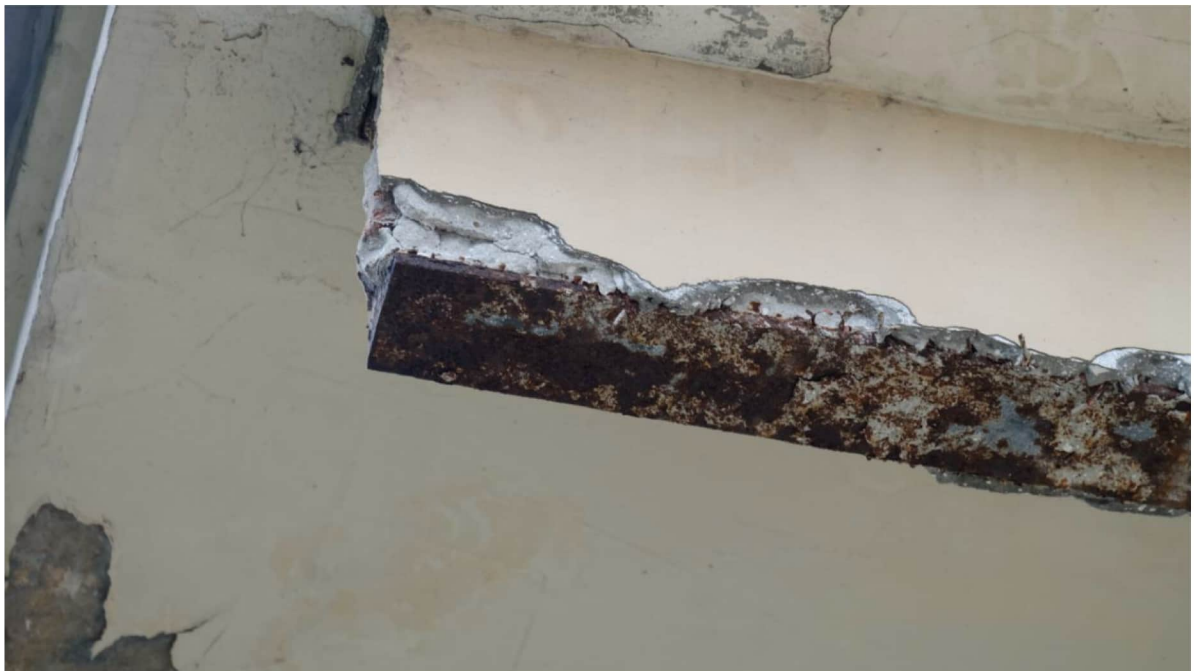
balkonową . Elementy wsporcze balkonów w postaci belek stalowych [180], są odkryte jednak ich stan nie kwalifikuje tego elementu do wymiany.

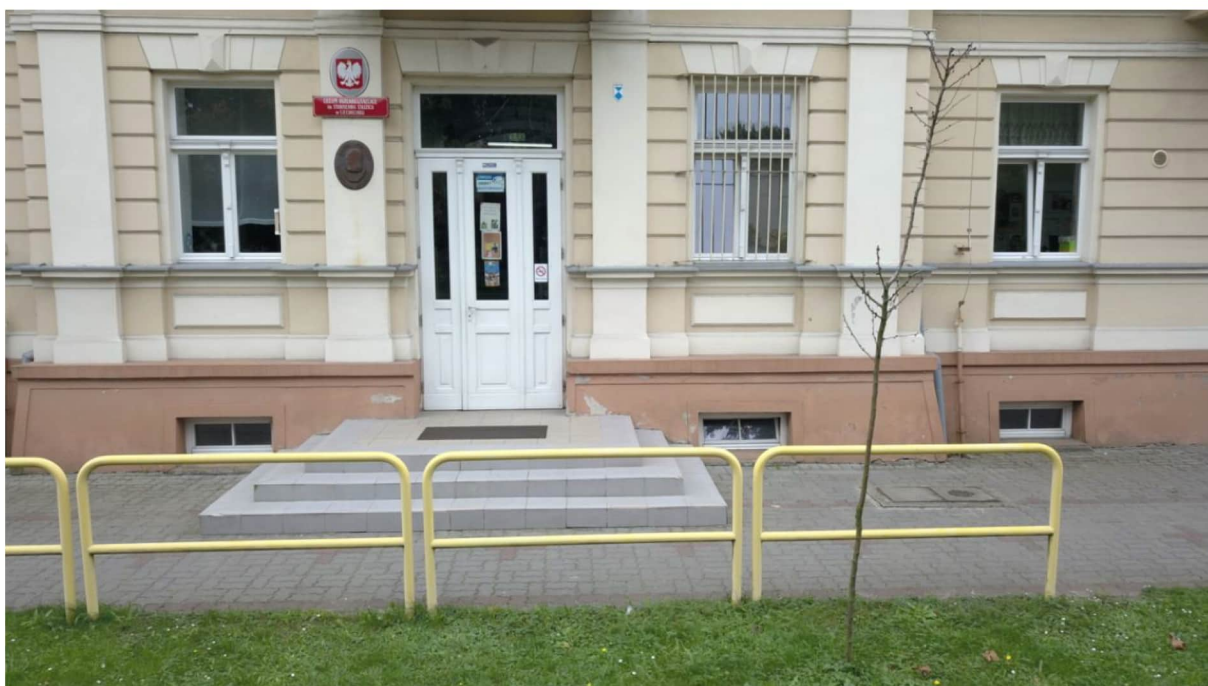
Przed wejściem głównym znajdują się schody wejściowe wykończone płytkami gresowymi. Schody spełniają wymogi przepisów, posiadają 15 cm wysokości i ok 35 cm głębokości. W górnej części na spoczniku o głębokości 150 wykonana jest kratka stalowa

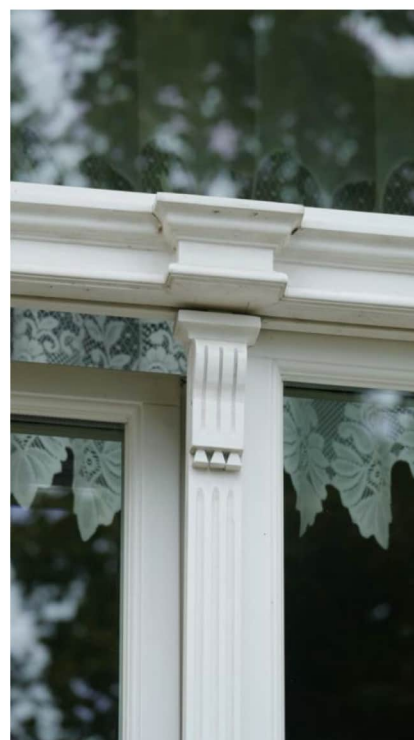
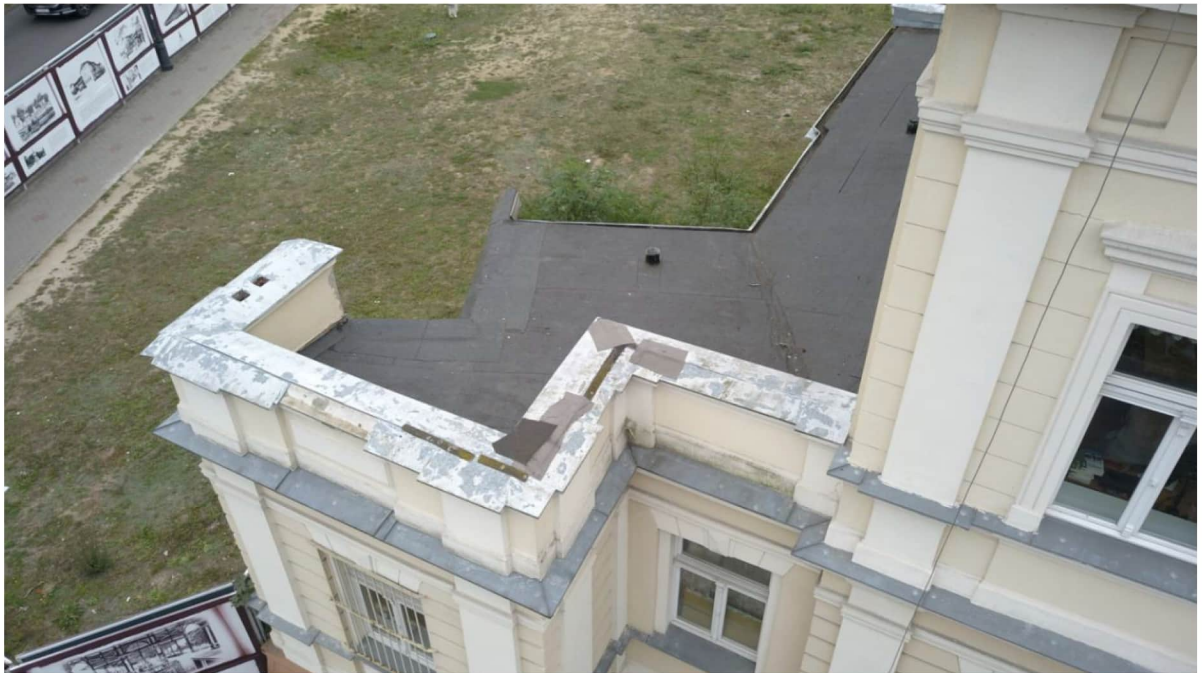
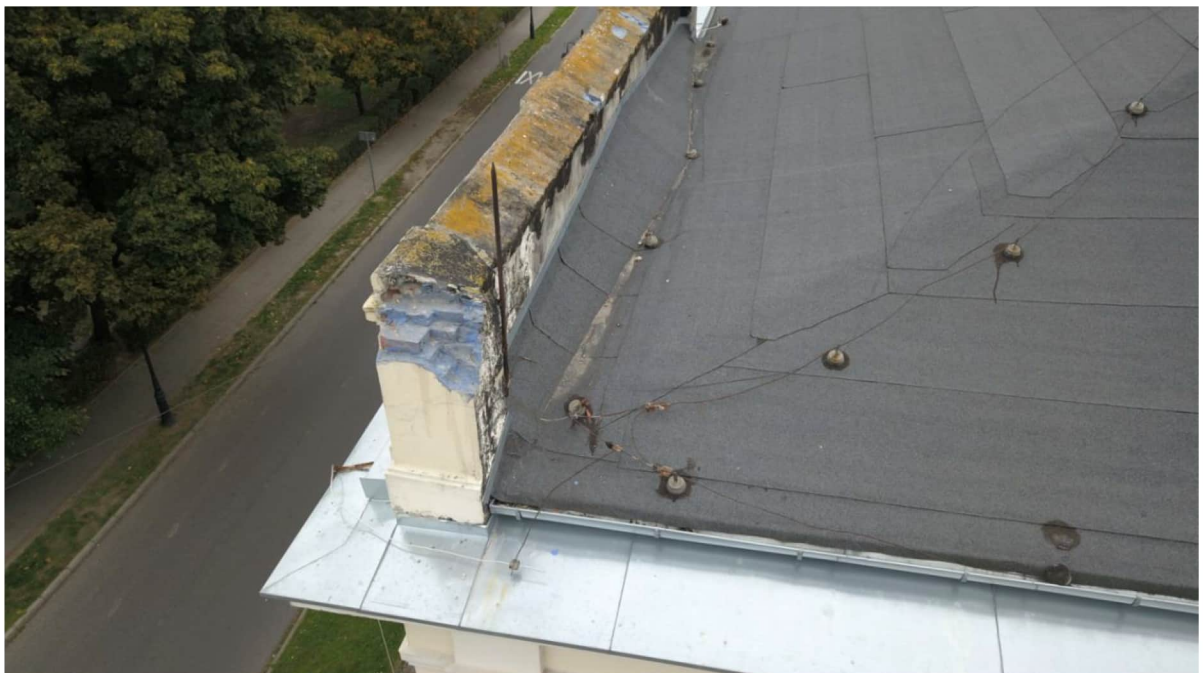
Tynki zewnętrzne w dobrym stanie , widać nieliczne ślady spękań oraz złuszczenie farby . W strefie cokołowej na tynkach widać ślady nasiąkania kapilarnego wody po tynku. W obrębie balkonów widać znaczące ślady działania wody co skutkuje łuszczenie tynku oraz degradacją elementów konstrukcyjnych. Na ściankach attykowych rozpoczął się proces destrukcji struktury murarskiej ściany. Efektem tego są odpadające cegły . Na poziomie przybudówki jest źle lub niewłaściwie wykonana obróbka blacharska na ścianie wieńczącej attykę. W budynku poprzez działanie służb pożarniczych najprawdopodobniej podmyte zostały ściany fundamentowe przybudówki. Widocznym efektem tej degradacji budynku są rysy na elewacji frontowej przy ulicy Mikołaja Kopernika które przechodzą pionowo w dół pomiędzy głównym budynkiem a budynkiem przybudówki.

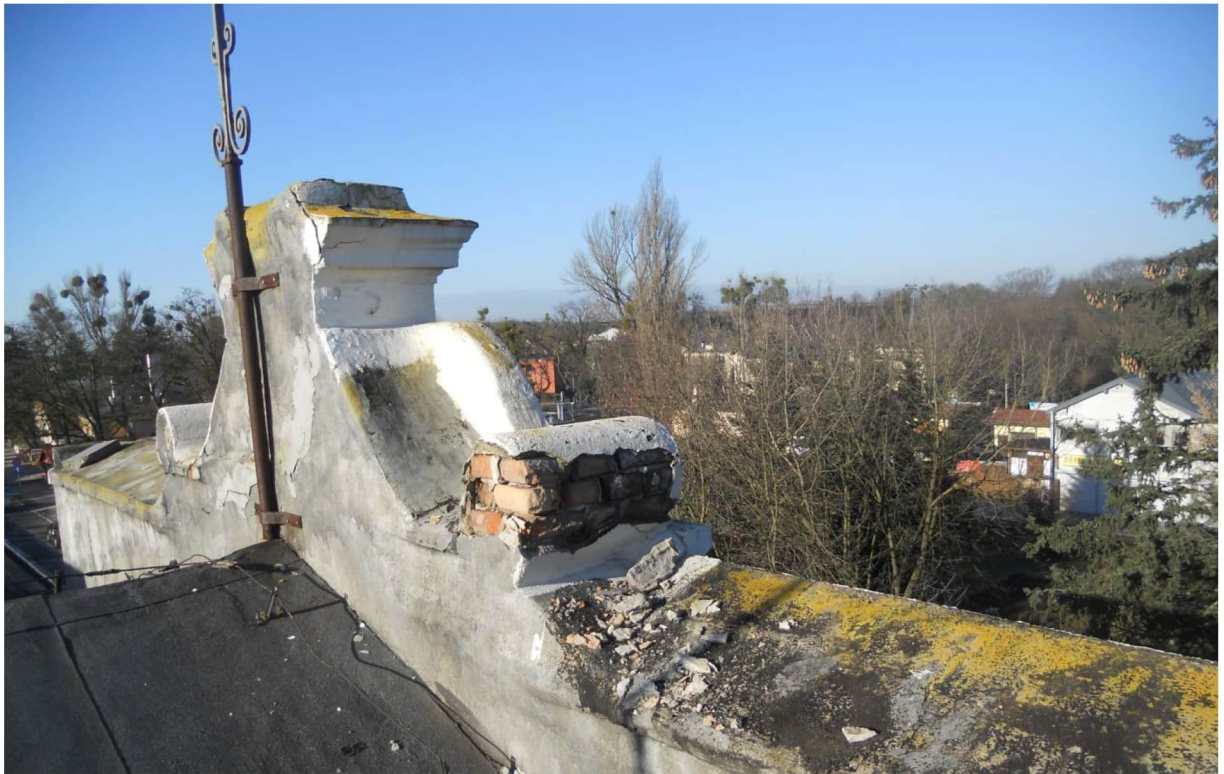
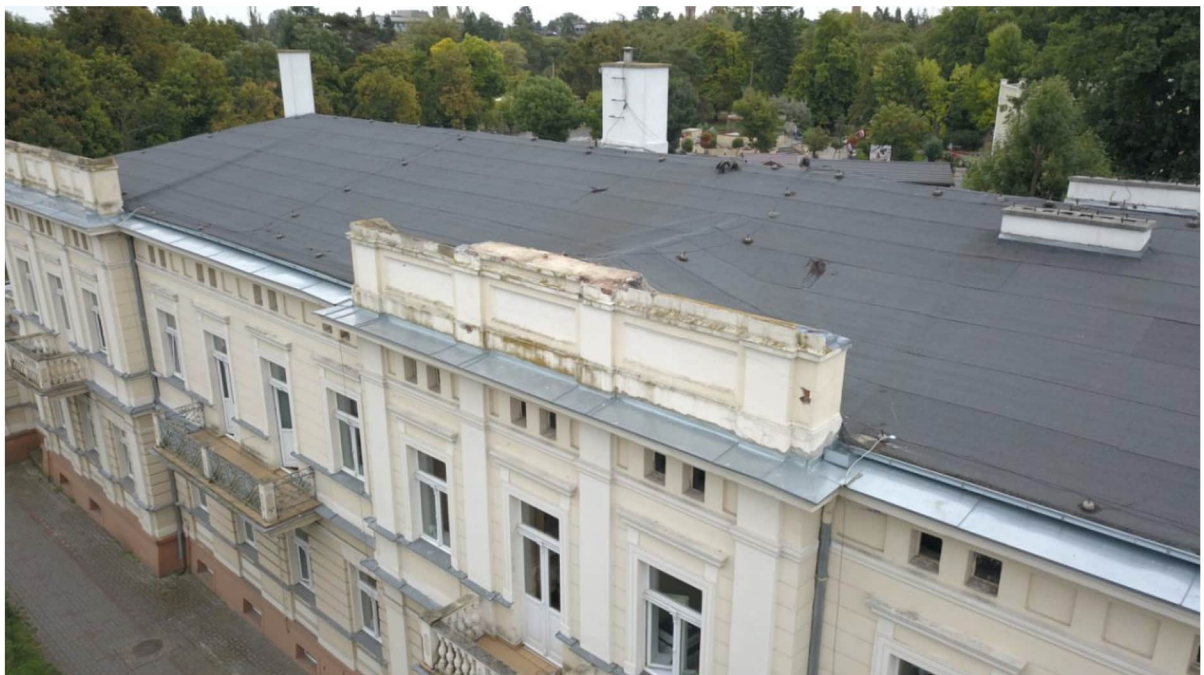
i znajdują się ściany attykowe których wykończenie górne z czapek betonowych uległ degradacji a w konsekwencji infiltracji wód opadowych i destrukcji ściany murowanej. Ściany te trzeba zrekonstruować i odtworzyć. W strefie ścian attykowych od strony dachu nie stwierdzono jednocześnie wykonanego kołnierza z izolacji przeciwwilgociowej. W czasie eksploatacji budynku zdemontowany został element dekoracyjny w postaci cokołu walutowego w środkowej ścianie attykowej wraz z demontażem masztu flagowego.

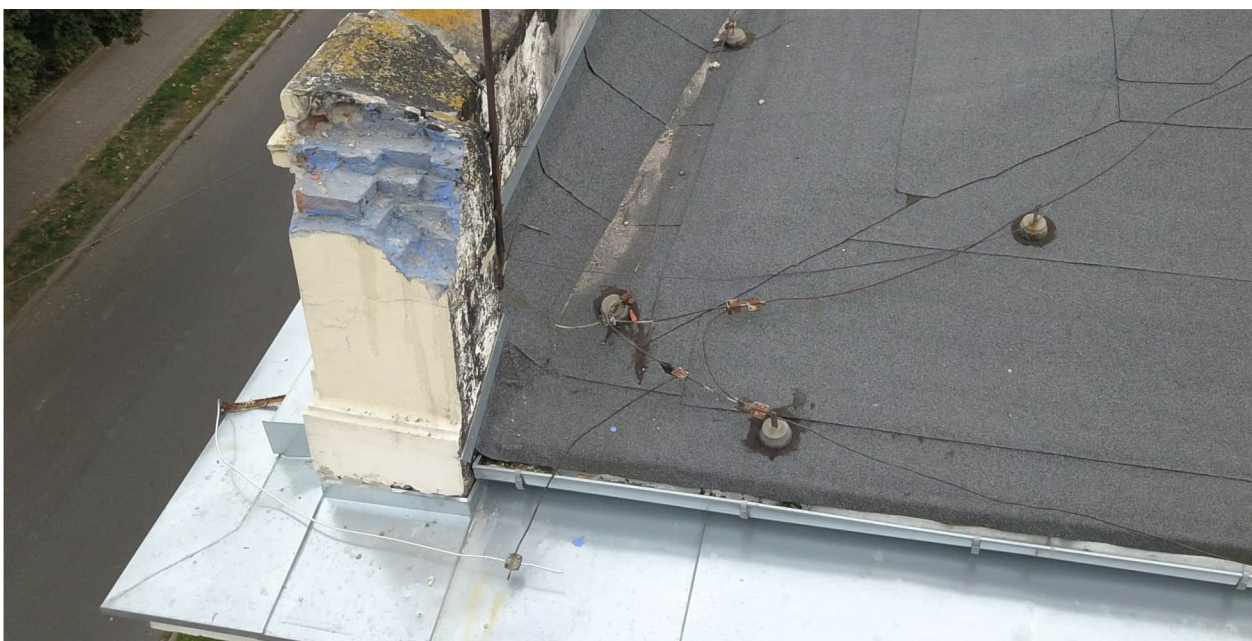
Na ryzalitach budynku znajdują się murki attykowe. W zakresie prac jest wykonanie osuszenie oraz przemurowanie części ścian attykowych w których występowały ubytki. Dotyczy to w szczególności attyki zachodniej.

Na ścianach należy uzupełnić istniejące ubytki w strukturze murarskiej z zachowaniem użycia takich samych materiałów budowlanych, w tym przypadku cegły pełnej, wypalanej. Następnie należy uzupełnić ubytki w tynku, wykonać czapki betonowe oraz wykonać tynki renowacyjny wodoodporne i jednocześnie otwarte dyfuzyjni.

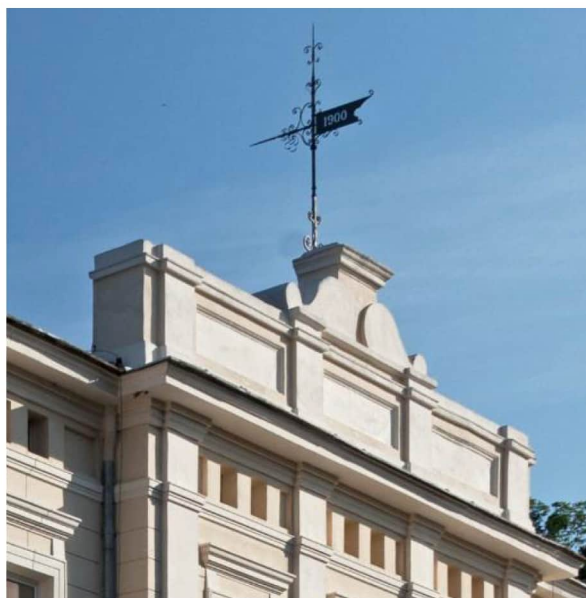
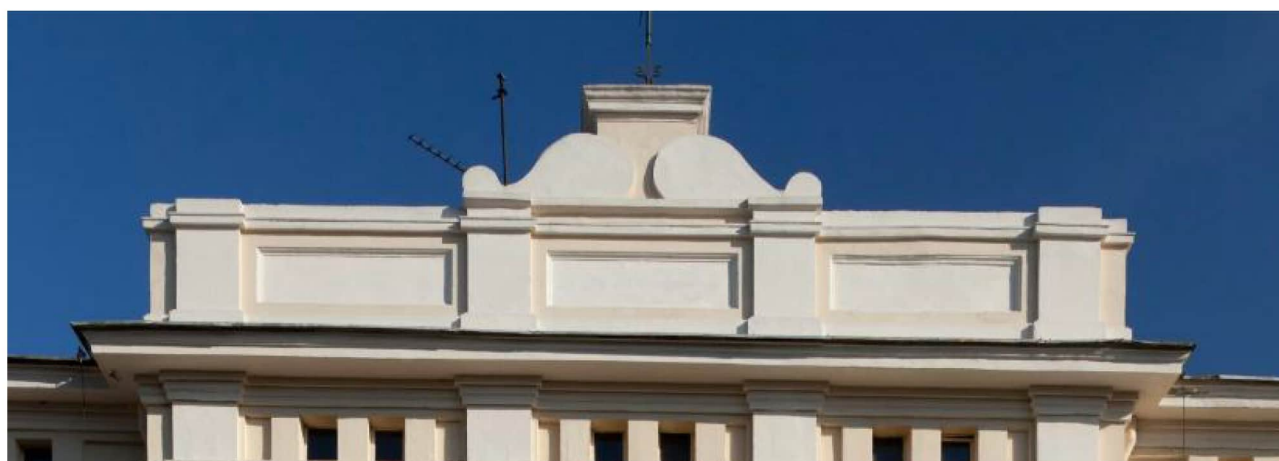
Obecnie na bldunku nie ma w strefie attyki centralnej zwieńczenia w postaci cokołu walutowego. Został on rozebrany ze względów bezpieczeństwa użytkowania obiektu. Jako jedyny ślad oraz materiały na podstawie których możliwe jest odtworzenie tego elementu budynku są zdjęcia archiwalne na podstawie których wykonane zostały rysunki techniczne. Rekonstrukcja polegać będzie na wymurowaniu nowego cokołu walutowego z cegły pełnej, wypalanej oraz wykonanie tynków renowacyjnych wodoodpornych i jednocześnie otwartych dyfuzyjni. Na górze cokołu walutowego znajdował się propozec z chorągwią. Obecnie element ten znajduje się w posiadaniu zarządcy obiektu i jest zdemontowany. Na etapie prac rekonstrukcyjnych należy oczyścić element mechanicznie, zabezpieczyć antykorozyjnie, pomalować na kolor RAL 7012. Remontowany propozec należy osadzić na nowym trzpieniu podpartym na stropie nad kondygnacją drugiego piętra i kotwionym do cokołu walutowego

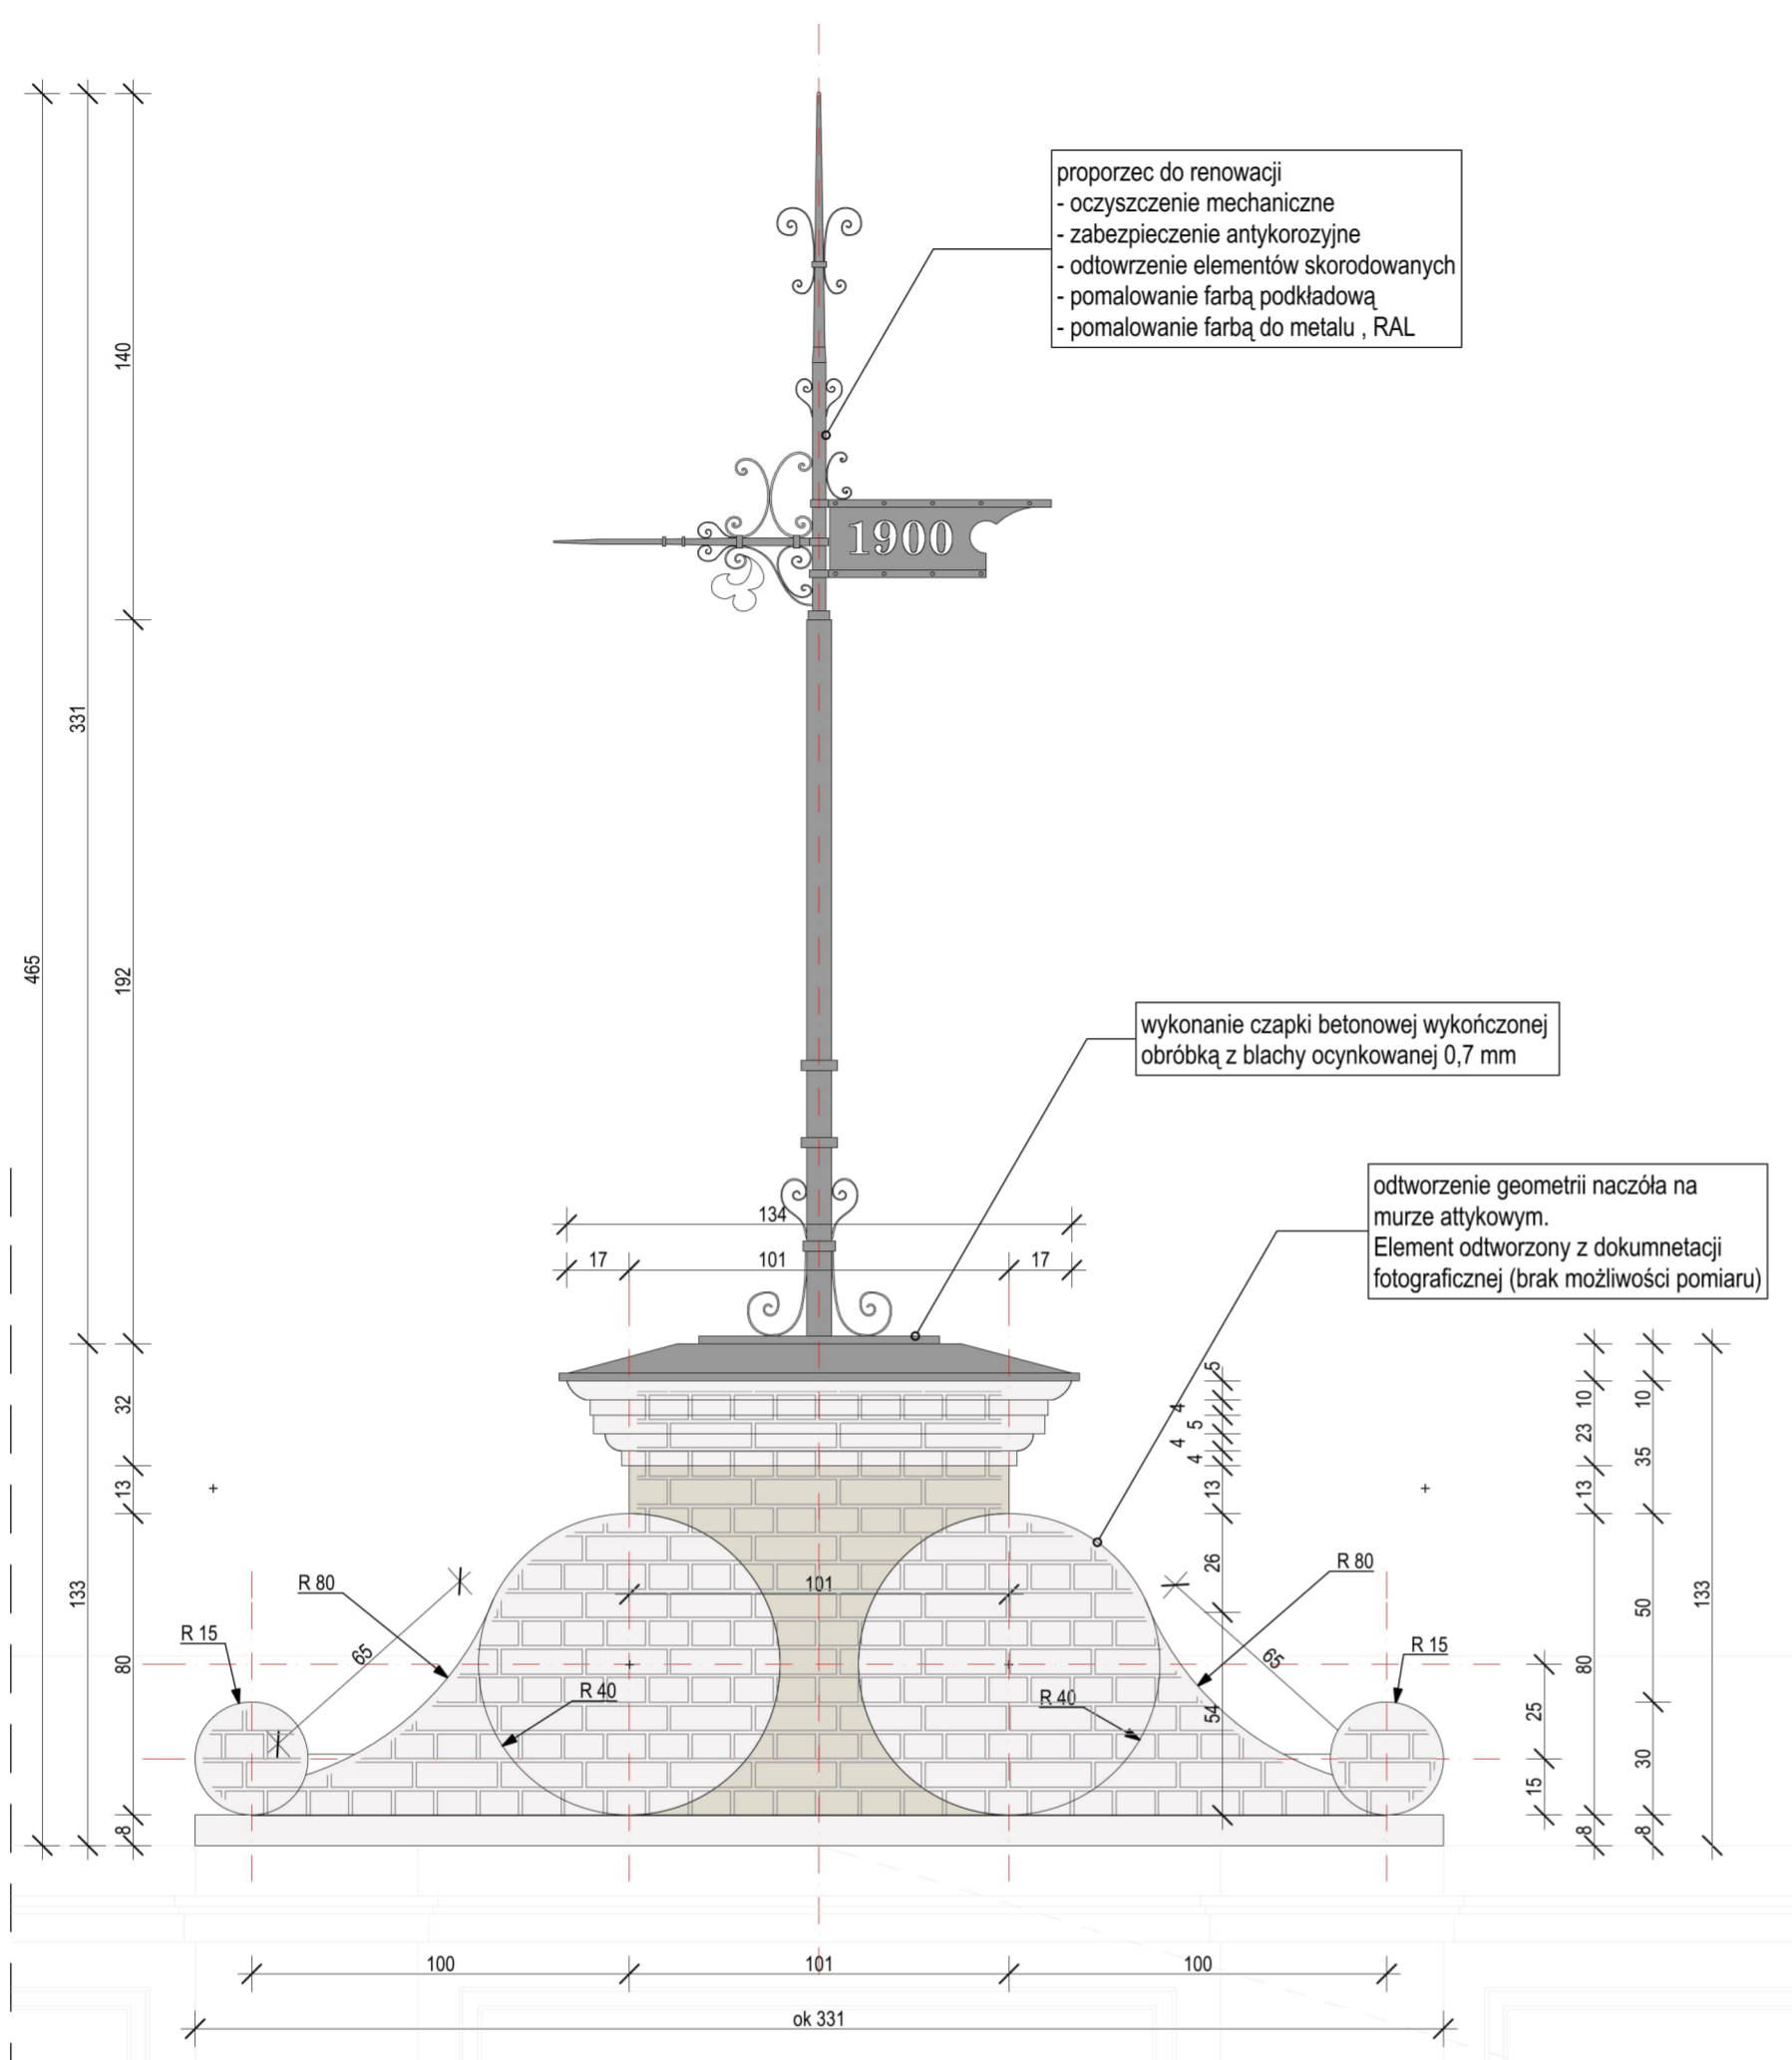
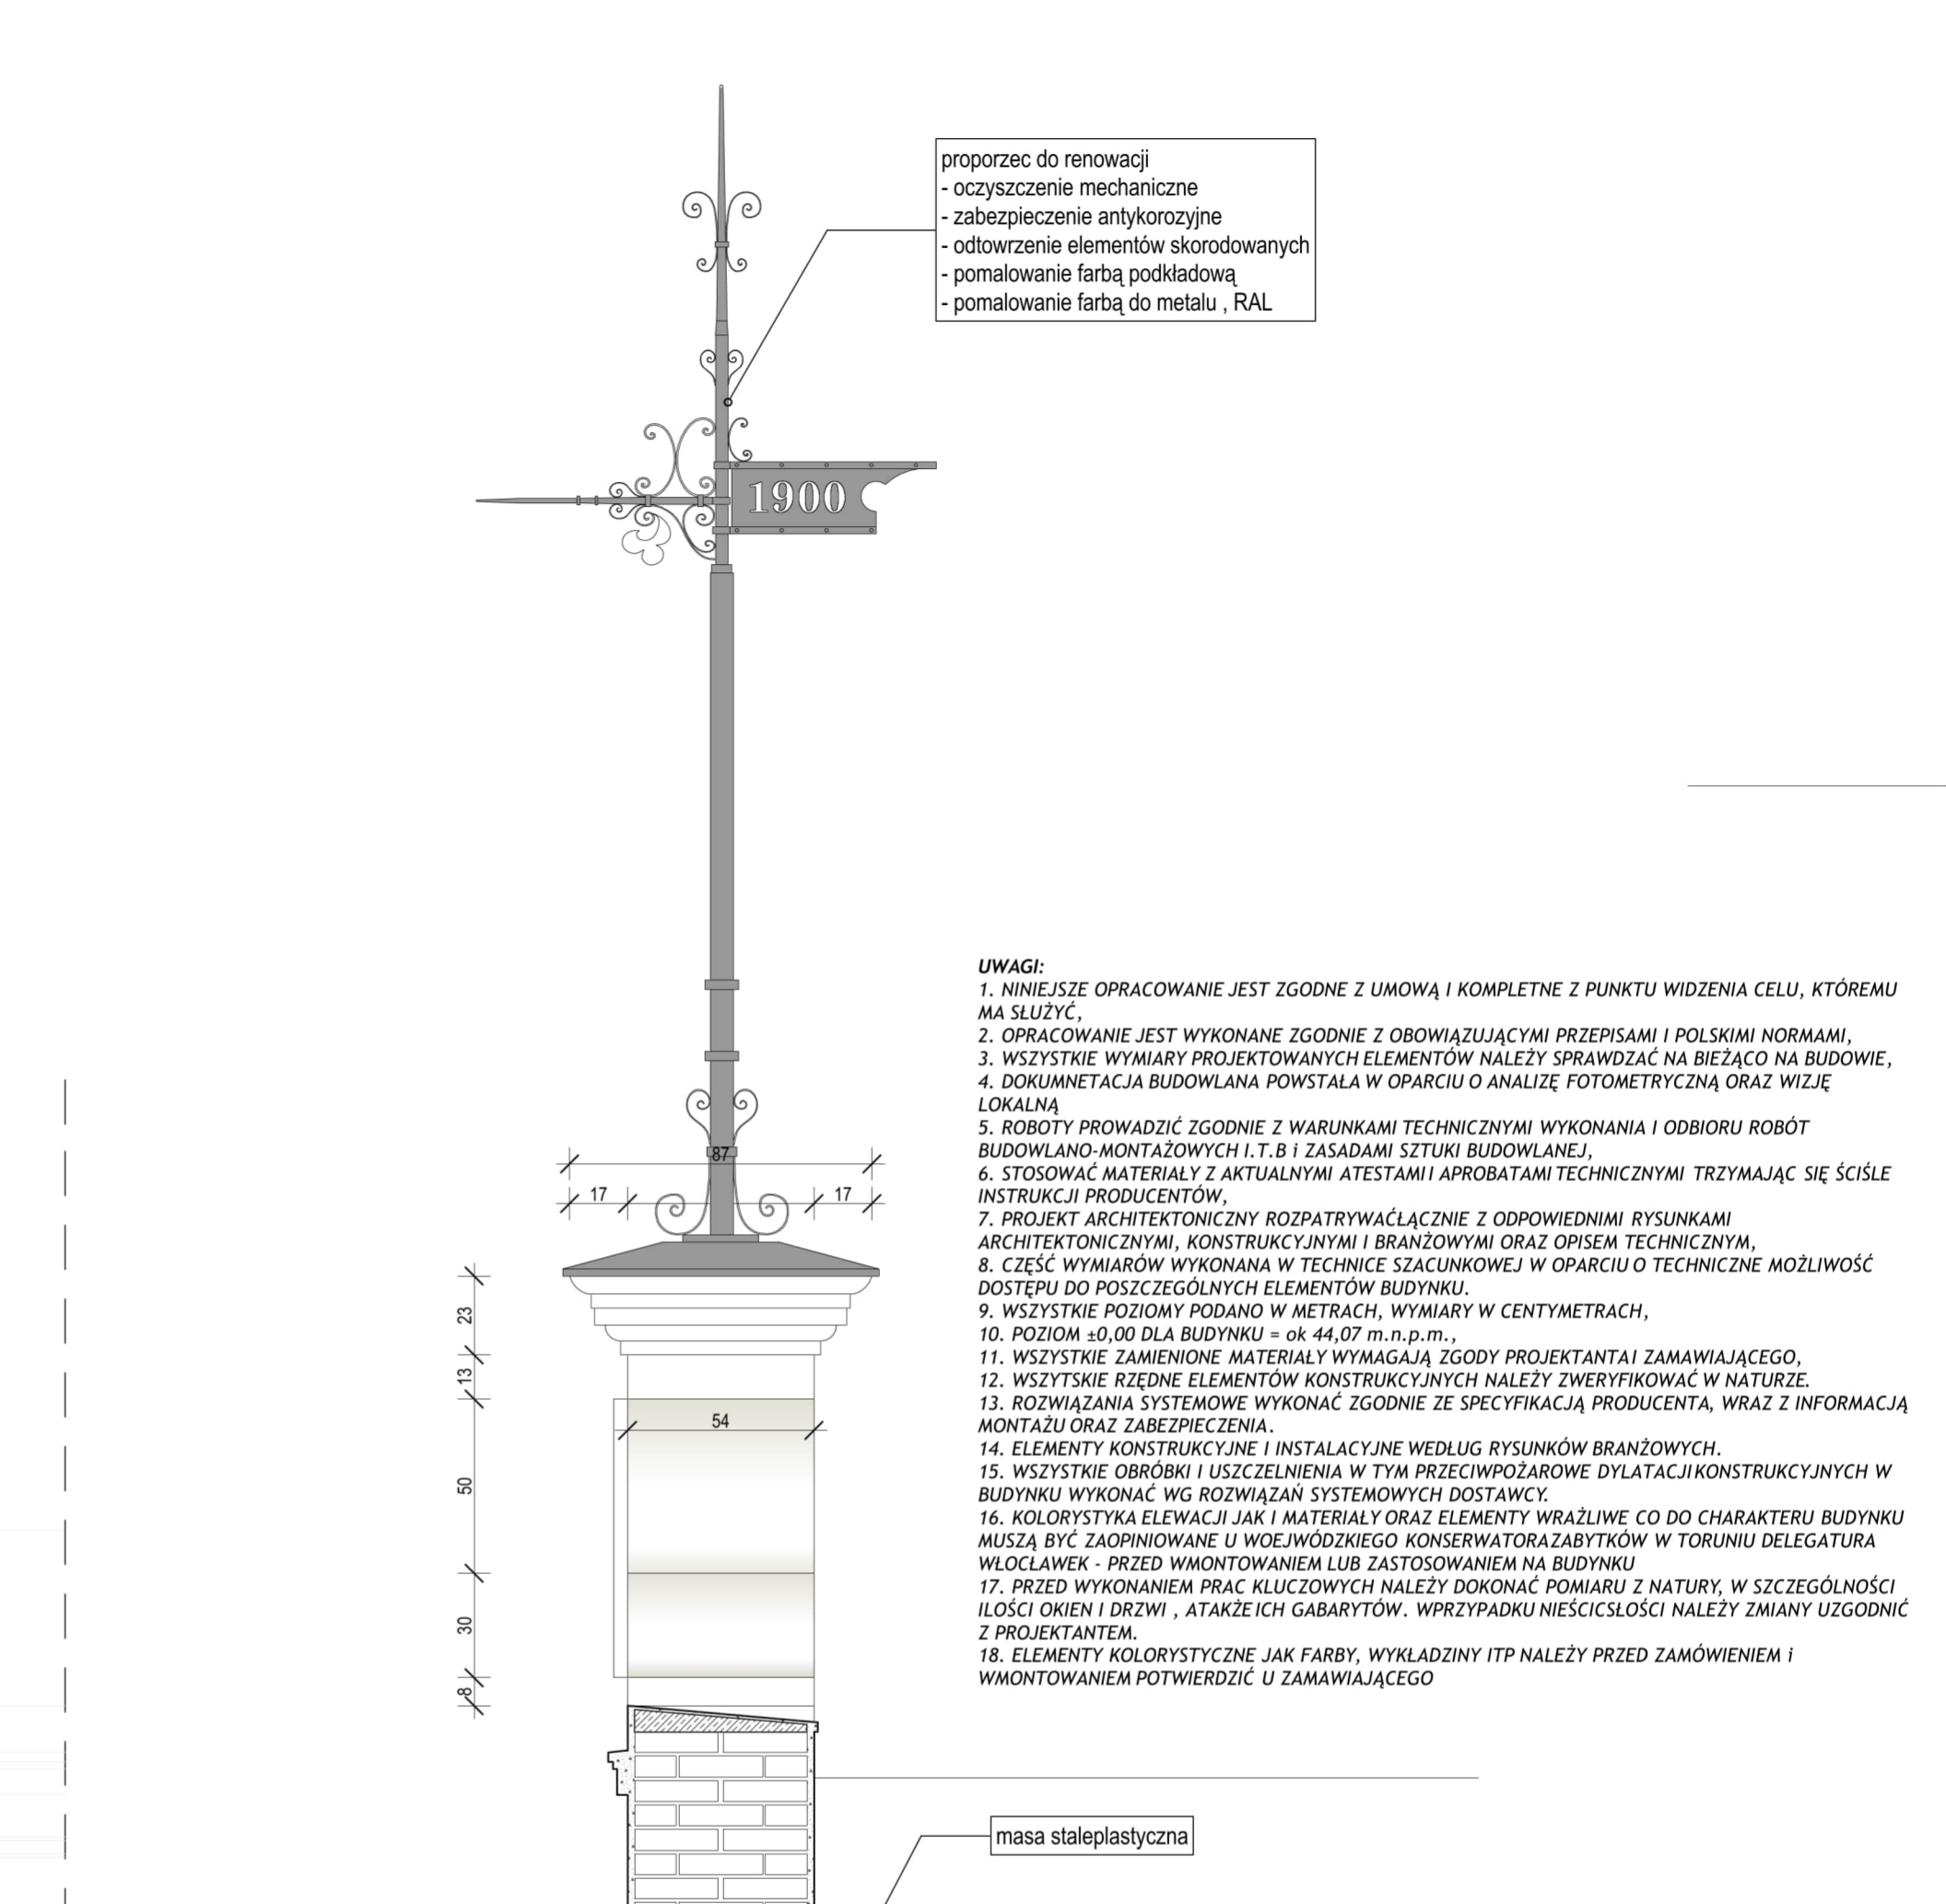
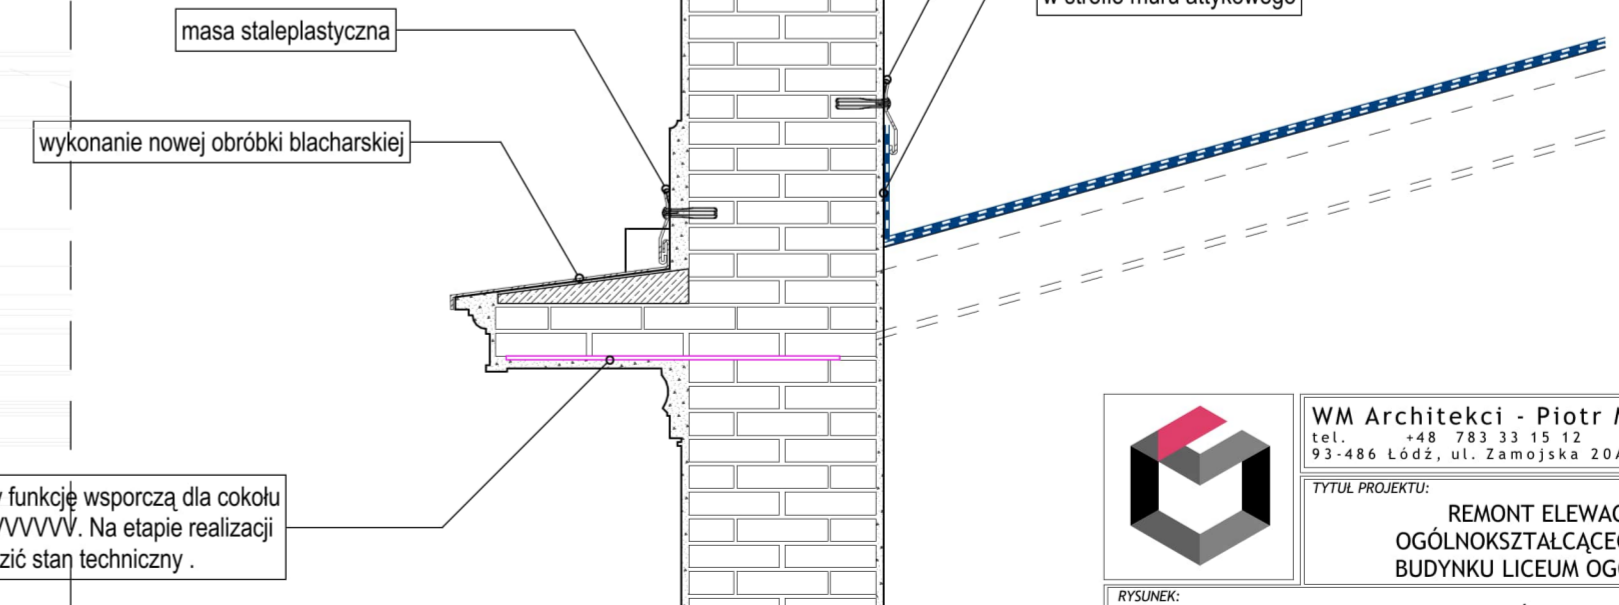
stalowy element pełniący funkcję wsporcą dla cokołu w rzucie mający kształt VVVVVV. Na etapie realizacji inwestycji należy sprawdzić stan techniczny .

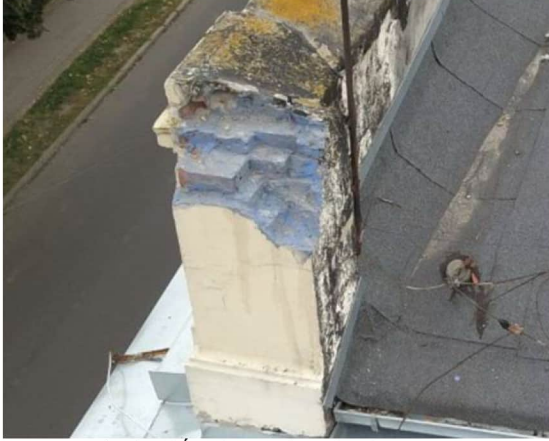
W związku z powyższym osypywania i pudrowania są ograniczone (spowodowane erozją powietrzną i wodną oraz procesami starzeniowymi). Uszkodzenia występują na fragmentach głowic attyk. Zdemontowano część środkową attyki z masztem w osi środkowej elewacji.

UBYTKI CEGŁY ŚCIANKI ATTYKI

Uzupełnić ubytki w ścianie attyki z zastosowaniem cegły ceramicznej pełnej palonej. W części środkowej, w osi wejściowej należy odtworzyć ścianę attyki. Attykę wykonać jako masywną żelbetową, lub murowaną z cegły pełnej na zaprawie cementowo wapiennej, z rysunkiem detalu architektonicznego w tynku. Jako podstawę attyki zastosować żelbetową płytę gr. 10 cm. W części środkowej wykonać usztywniający rdzeń żelbetowy o przekroju 25/39 cm z możliwością kotwienia masztu. Zastosować beton C20/25 W8 i stal AIIIIN #8-10.

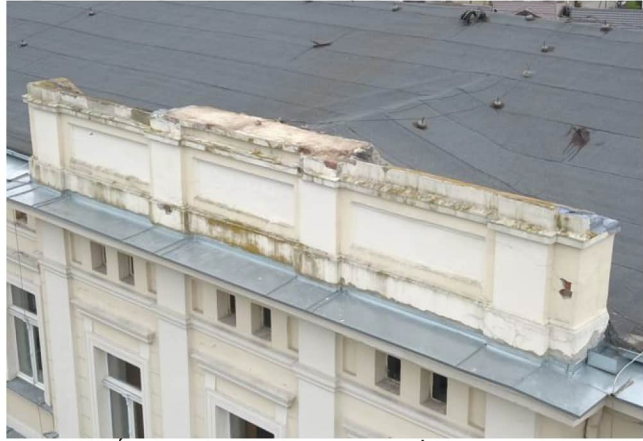
ATTYKA ŚROGKOWA PO DEMONTAŻU ELEMENTU W OSI ŚRODKOWEJ
