PROJEKT TECHNICZNY - PROJEKT ZAGOSPODAROWANIA TERENU

NAZWA ZAMIERZENIA BUDOWLANEGO	REMONT ELEWACJI FRONTOWEJ BUDYNKU LICEUM OGÓLNOKSZTAŁCĄCEGO w ramach zadania "REWITALIZACJA BUDYNKU LICEUM OGÓLNOKSZTAŁCĄCEGO W CIECHOCINKU"
ADRES I KATEGORIA OBIEKTU	87-720 Ciechocinek, ul. Mikołaja Kopernika 1 działka nr ewidencyjny - 1158/27, obręb: 0001 - CIECHOCINEK gmina: CIECHOCINEK, powiat: ALEKSANDROWSKI, województwo: KUJAWSKO-POMORSKIE. Kategoria IX
NAZWA JEDNOSTKI EWIDENCYJNEJ, NAZWA I NUMER OBRĘBU EWIDENCYJNEGO ORAZ NUMER DZIAŁKI	040102_1 Ciechocinek 0001 CIECHOCINEK Działka nr ewidencyjny 040102_1.0001.1158/27
NAZWA INWESTORA	Powiat Aleksandrowski ul. Słowackiego 8 87-700 Aleksandrów Kujawski

ŁÓDŹ 12.12.2023

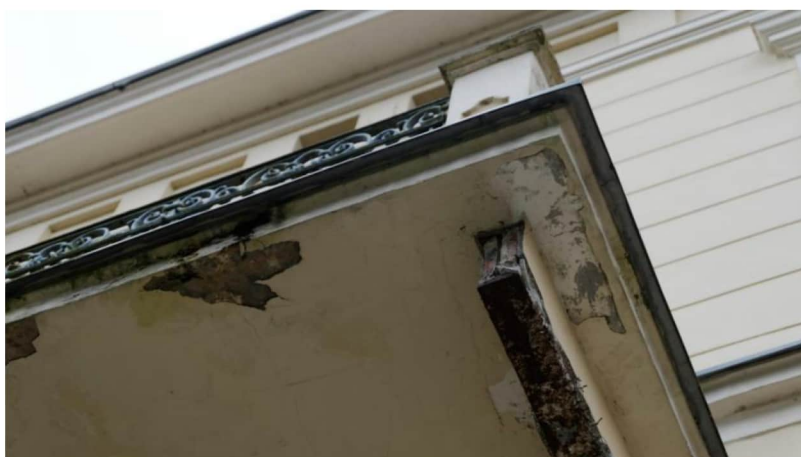
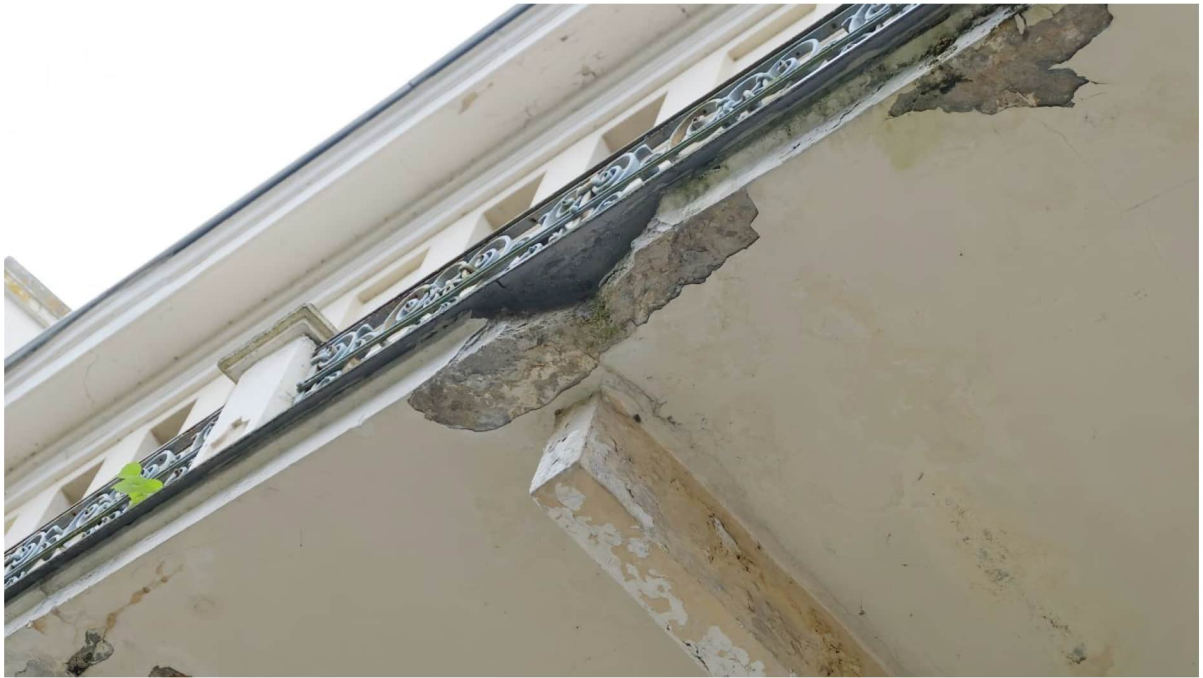
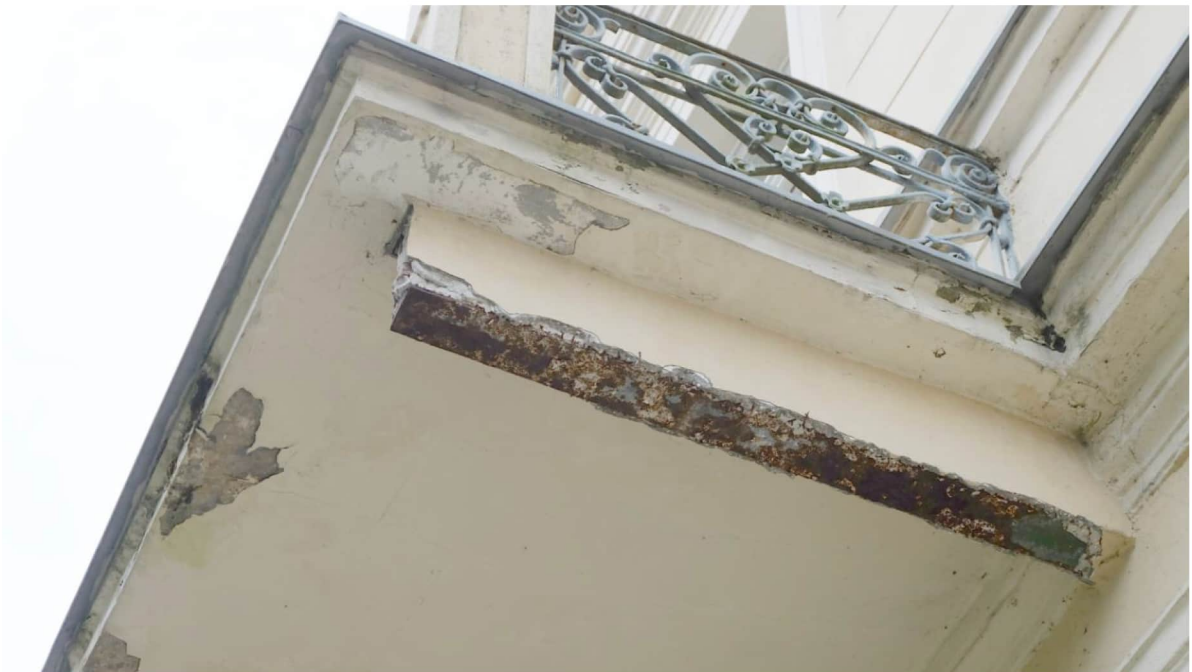
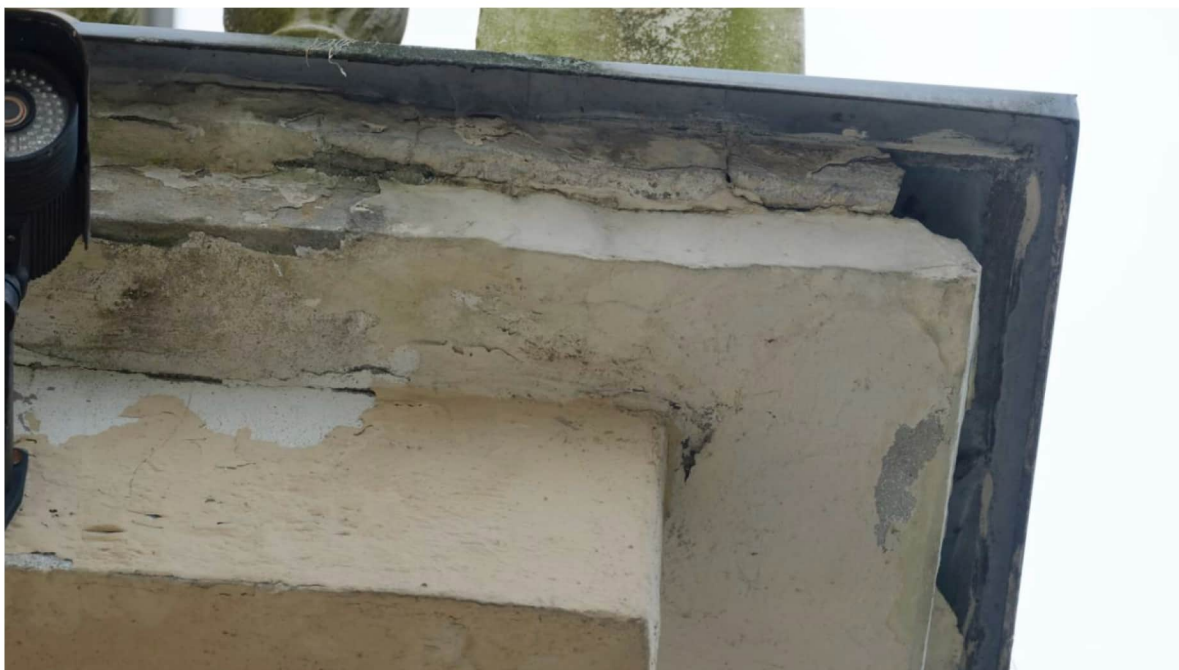
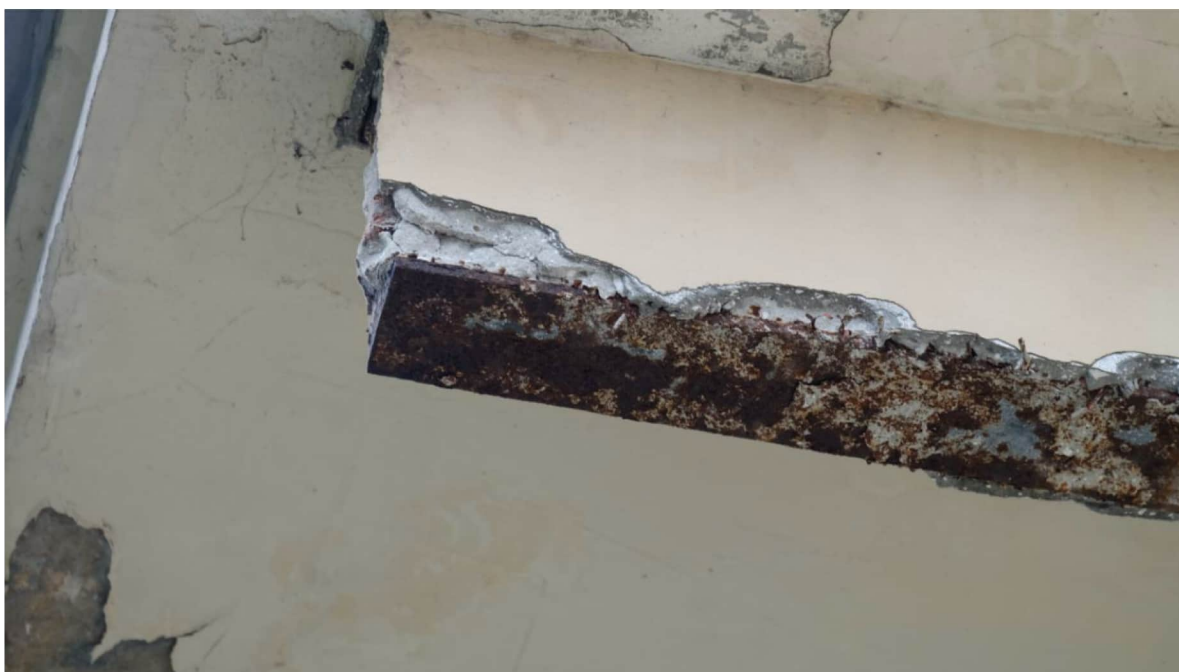
Balkony od strony ulicy Kopernika posiadają liczne ślady degradacji płyty balkonowej żelbetowej, najprawdopodobniej wykonanej w latach 80 - 90 XX wieku. Degradacja ta wywołana została najprawdopodobniej złe wykonaną izolacją przeciwwilgociową lub jej całkowitym brakiem. Dodatkowy problem z

wodą spotęgowany został przez fakt iż na balkonach z balustradą tralkową, która jest zrobiona na ceglany cokół, nie ma punktów przelewowych oraz odwodnienia. Na balkonach do wysokości ok 6 cm tworzyła się niecka która w czasie ulewnego deszczu wypełniała się wodą a następnie przesiąkała przez płytę

balkonową . Elementy wsporcze balkonów w postaci belek stalowych [180], są odkryte jednak ich stan nie kwalifikuje tego elementu do wymiany.

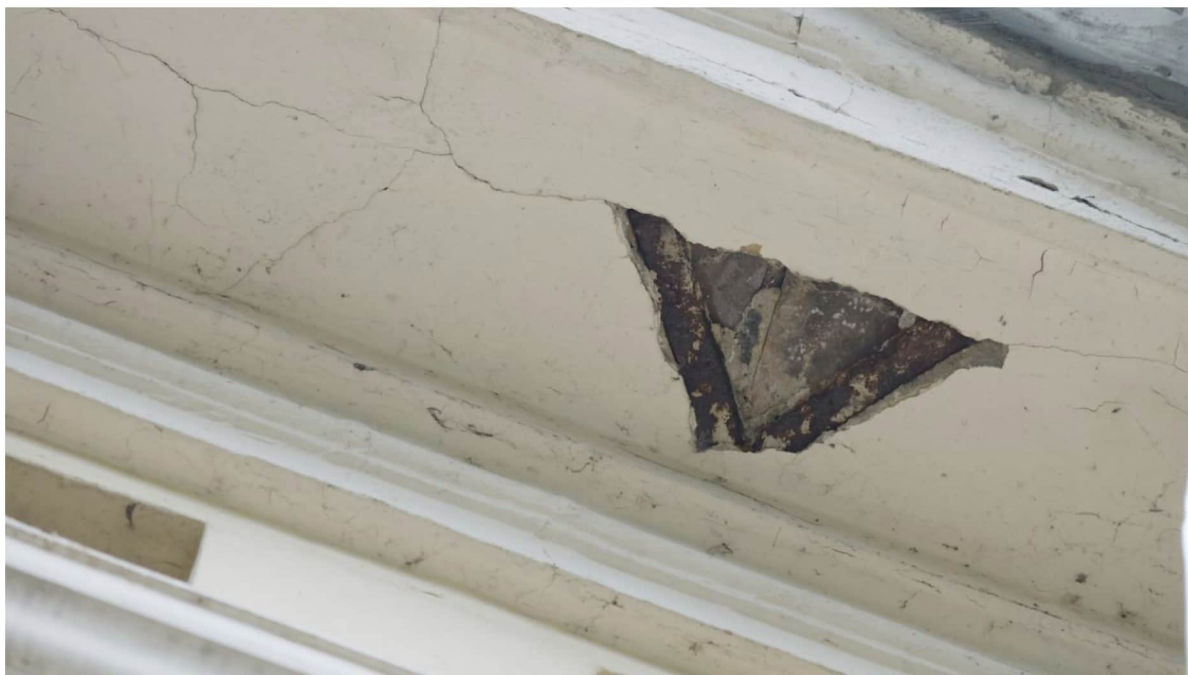
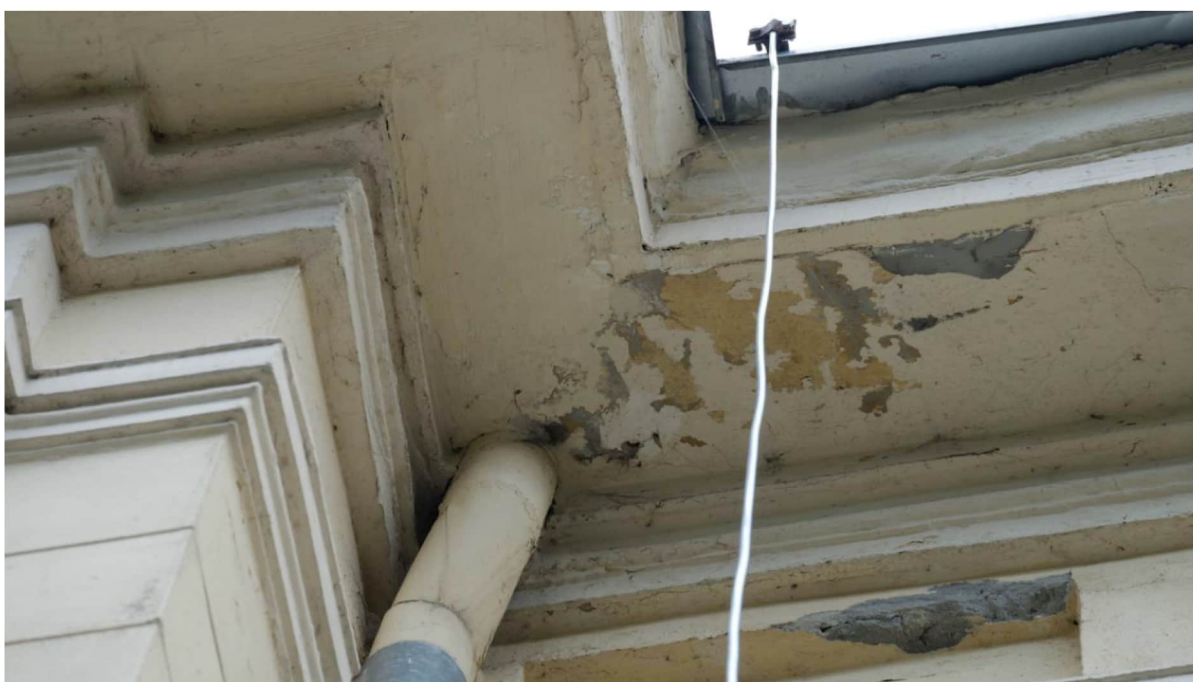
Budynek posiada bogate zdobienie elewacji północnej która jest elementem rewitalizacji. Dwukondygnacyjna elewacja podzielona jest poziomymi gzymsami które są bardzo zdobne. Na ryzalitach znajdują na dwukondygnacyjne pilastry które wpisują się w układ gzymsów. Na górze znajduje się gzyms okapowy który posiada dodatkową konstrukcję wsporczą w postaci elementów stalowych które tworzą wzór VVVVVV. Nie jest znany układ zakotwienia elementów stalowych w ścianie głównej budynku. Elementy te jednak są skorodowane i w poprzednich latach ich uszkodzenie doprowadziło to do obsuwania się elementów

gzymsu

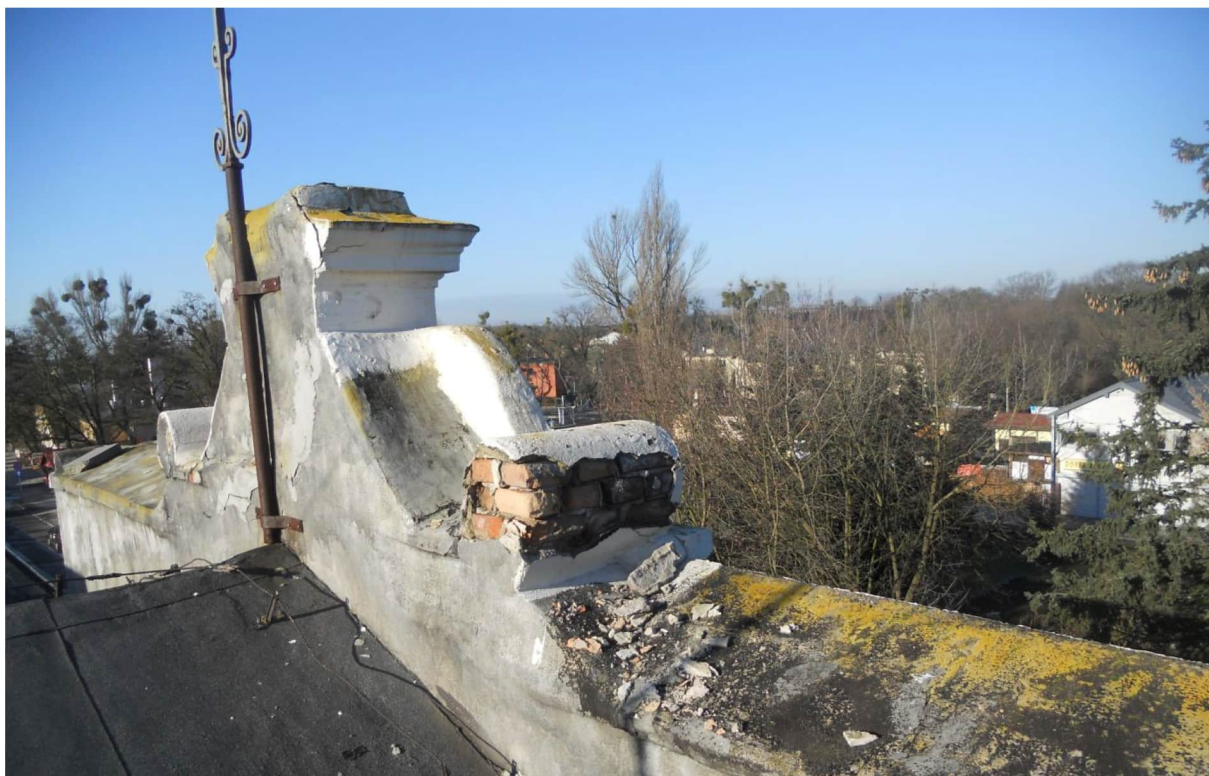
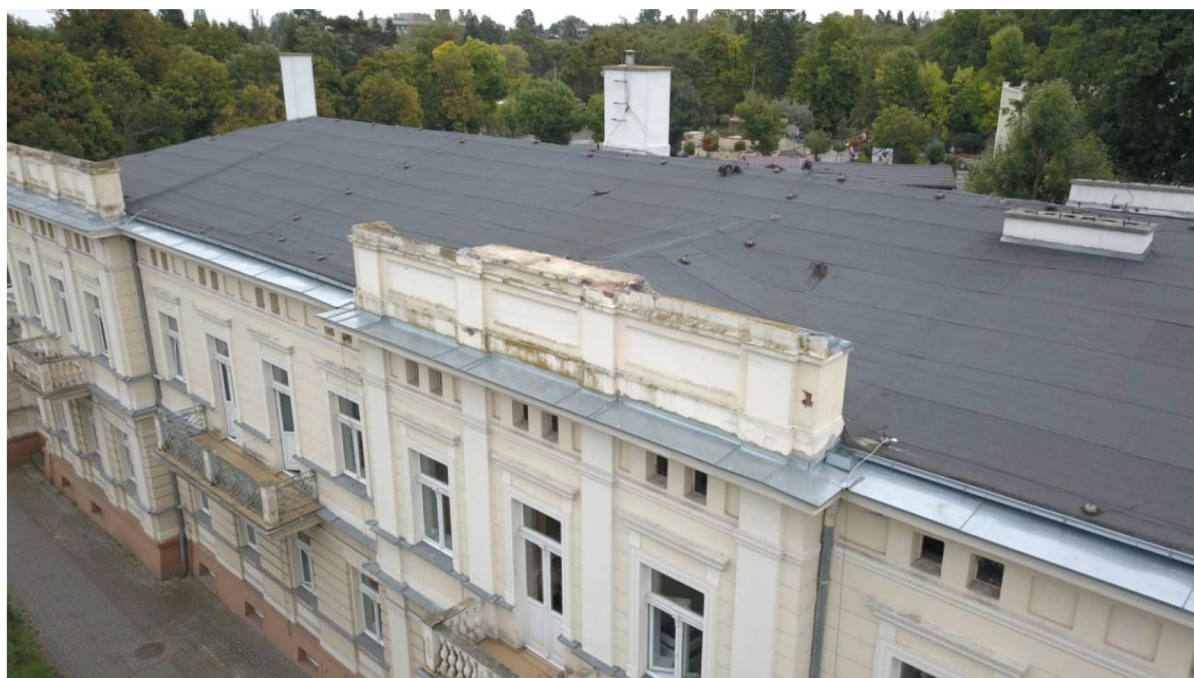
i znajdują się ściany attykowe których wykończenie górne z czapek betonowych uległ degradacji a w konsekwencji infiltracji wód opadowych i destrukcji ściany murowanej. Ściany te trzeba zrekonstruować i odtworzyć. W strefie ścian attykowych od strony dachu nie stwierdzono jednocześnie wykonanego kołnierza z izolacji przeciwwilgociowej. W czasie eksploatacji budynku zdemontowany został element dekoracyjny w postaci cokołu walutowego w środkowej ścianie attykowej wraz z demontażem masztu flagowego.

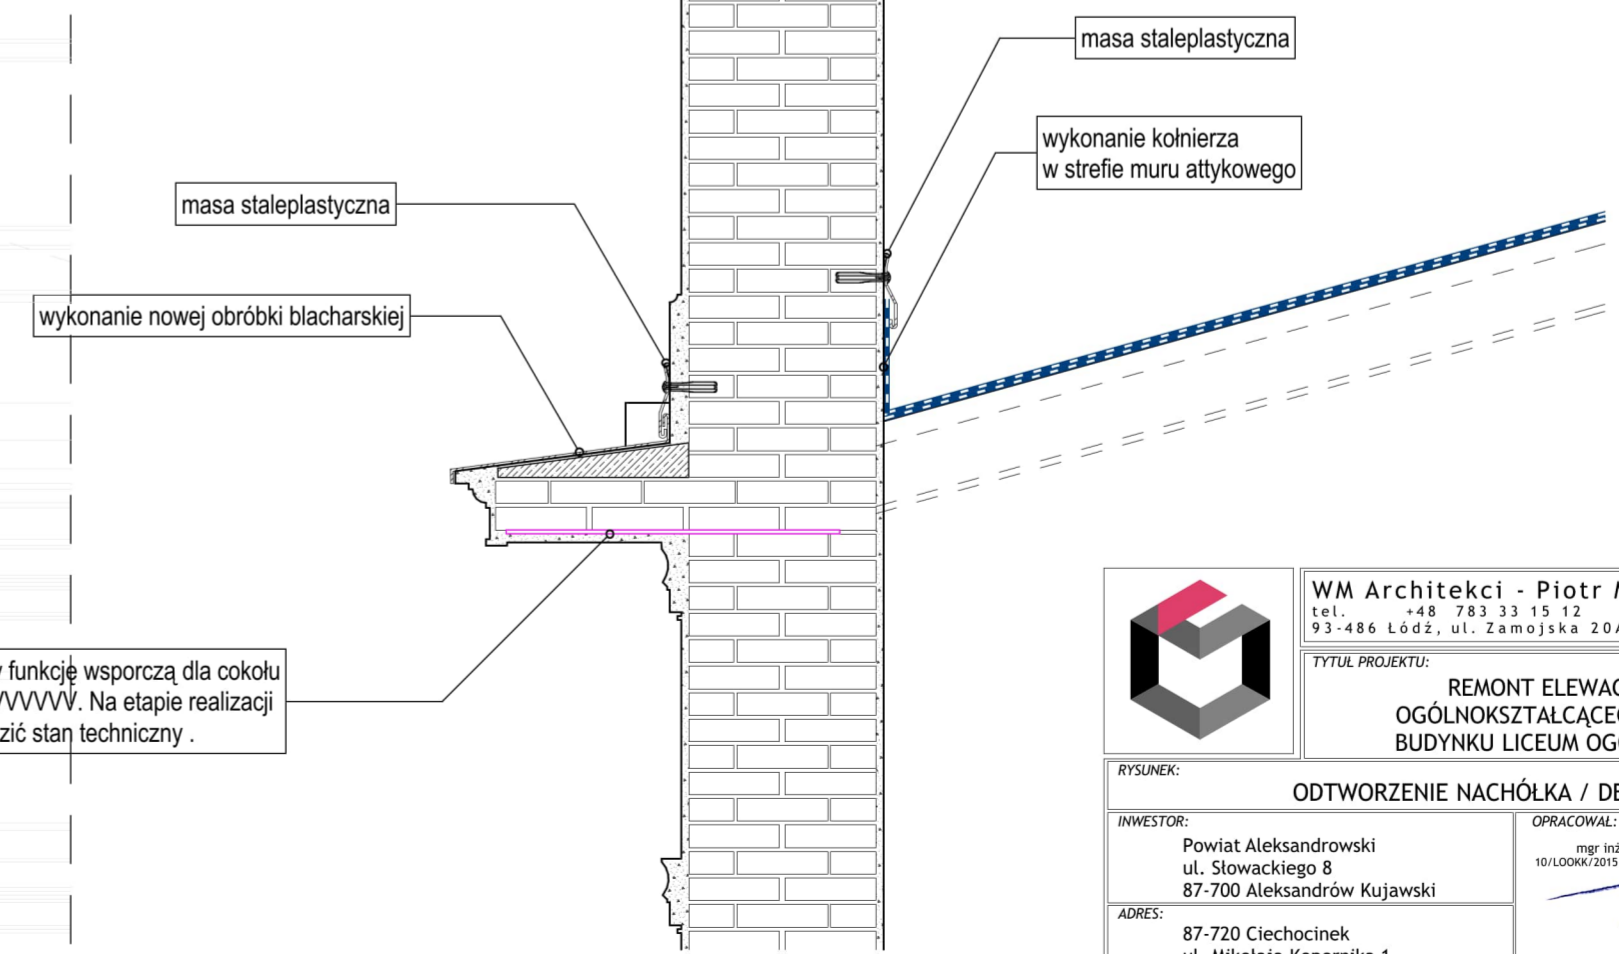
stalowy element pełniący funkcję wsporcą dla cokołu w rzucie mający kształt VVVVVV. Na etapie realizacji inwestycji należy sprawdzić stan techniczny.

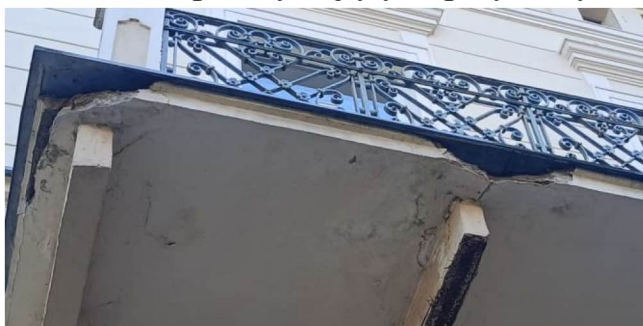
W wyniku działania wody na płytę betonową, krawędzie płyty zostały uszkodzone na szerokość dochodzącą do 15 cm. Na krawędziach płyty nie stwierdzono występowania izolacji przeciw wodnej. Ślady przecieków wody deszczowej występują na całej spodniej powierzchni płyt balkonowych. Świadczy to o braku izolacji, lub o jej całkowitej nieskuteczności.

W skutek długoletniej eksploatacji, nieskuteczności izolacji przeciw wodnej, woda deszczowa zalewając płytę balkonową, przyczyniła się do niszczenia (korozję) betonu zwłaszcza w rejonie zewnętrznych krawędzi płyty. Niszczenie betonu nastąpiło na skutek zjawisk fizycznych i chemicznych.

UBYTKI KRAWĘDZI PŁYT BALKONOWYCH

Należy wykonać prace naprawcze uszkodzonych żelbetowych płyt balkonowych. W tym celu skuć luźne, skorodowane fragmenty betonu do „zdrowej”, nośnej warstwy. Odsłonić zbrojenie do miejsc nieskorodowanych. Pręty należy oczyścić z rdzy ręcznie lub mechanicznie do uzyskania jasnego, metalicznego wyglądu (do stopnia Sa 2 1/2), a potem oczyścić np. sprężonym powietrzem. Krawędzie uszkodzonych płyt naprawić poprzez zastosowanie mas naprawczych systemu PCC np. firmy Ceresit. Na przygotowaną powierzchnię stali zbrojeniowej należy nałożyć mineralną powłokę antykorozyjną np. Ceresit CD 30. Zaprawę antykorozyjną należy nałożyć najpóźniej 3 godziny po oczyszczeniu stali zbrojeniowej (podczas aplikacji stal może być wilgotna). Po wykonaniu zabezpieczenia stali zbrojeniowej, tuż przed przystąpieniem do uzupełniania ubytków betonu przygotowaną powierzchnię betonu należy zwilżyć wodą i doprowadzić do stanu matowo-wilgotnego. Na tak przygotowane podłoże nałożyć warstwę kontaktową Ceresit CD 30. Kolejną warstwę nakładać po wstępnym przeschnięciu warstwy kontaktowej, gdy zaprawa stanie się matowo-wilgotna, czyli w ciągu 30-60 minut. W zależności od głębokości ubytku w balkonie, do jego uzupełnienia należy zastosować zaprawę Ceresit CD 25 (dla ubytku betonu do 30 mm) lub Ceresit CD 26 (dla ubytku do 100 mm). W celu uzyskania gładkiej powierzchni np. pod farbę można powierzchnię wyrównać drobnoziarnistą szpachlówką Ceresit CD 24.

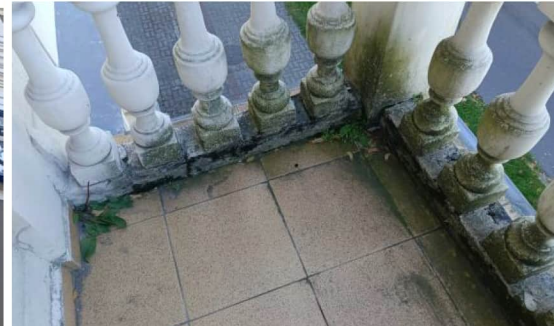
BRAK ODPLYWU WODY Z PŁYTY BALKONOWEJ

Dodatkowo balustrady z tralek, ustawione są na cokole pełnym, uniemożliwiającym odpływ wody atmosferycznej z balkonu. Same elementy betonowej balustrady są spękane, z ubytkami i biologicznym nalotem. Balustrada stalowa ze śladami korozji.

w istniejącej podmurówce nie stwierdzono otworów przelewowych. Prowadziło to do pełnego zawilgocenia płyty betonowej balkonu i zaleganiu wód opadowych. Należy wykonać odwodnienie płyty balkonowej poprzez wykonanie tulej stalowych o średnicy min 24 mm

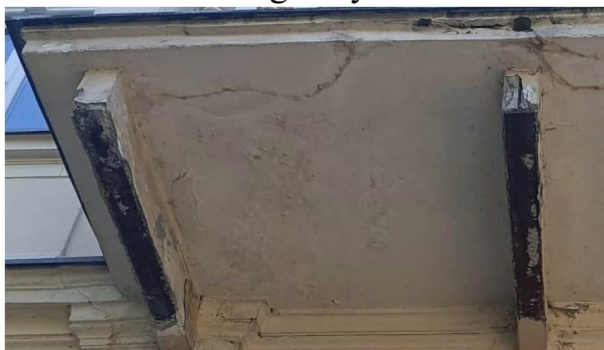
KOROZJA POWIERZCHNIOWA BELEK STALOWYCH
USZKODZENIA OSZPAŁDOWANIA, UBYTKI TYNKU,
ZALANIE PŁASZCZYZNY SPONIEJ BALKONU

Obecnie nie ma dostępu do elementów konstrukcyjnych belek wspornikowych, na ich całej długości. W miejscach dostępnych występuje korozja powierzchniowa niewpływająca ujemnie na nośność konstrukcji balkonów.

belki dwuteowe , stalowe z oczyszczenia, zabezpieczenia antykorozyjnego i wykonania nowej warstwy wykończeniowej tynkarskiej WTA na siatce

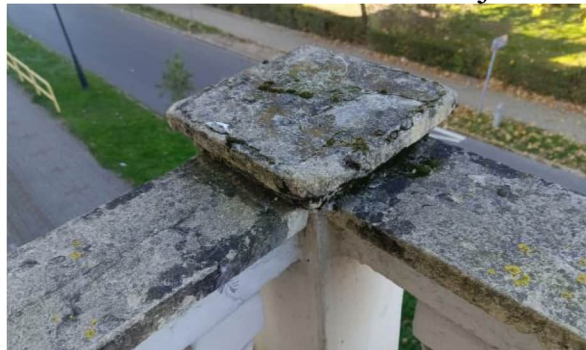
USZKODZENIA BALUSTRADY BETONOWEJ

betonowe tralki , należy oczyścić mechanicznie, ubytki uzupełnić zaprawą renowacyjną i szpachlą następnie zagruntować masą szczepną i przygotować do wykonania nowych powłok malarskich

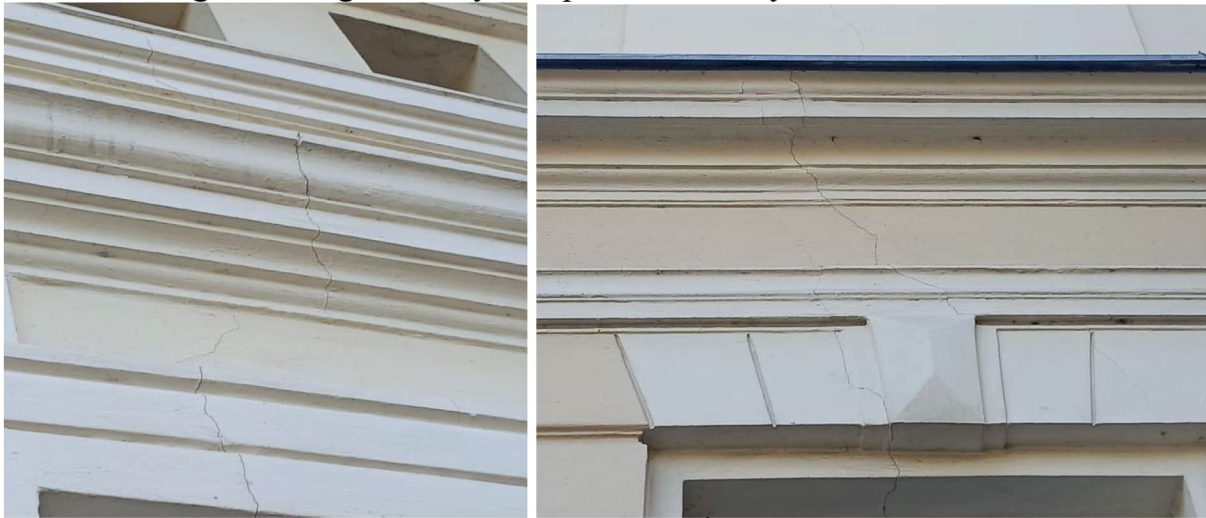
PRZYKŁADOWE RYSY NA ELEWACJI ŚCIANY FRONTOWEJ

Koncentracja rys występuje w części północnej budynku, w rejonie na styku korpusu głównego i łącznika.

Rysy konstrukcyjne i pionowe pęknięcia ścian należy naprawić zgodnie ze sztuką budowlaną. Duże ubytki i miejsca skucia tynku należy wyrównać zaprawą cem. – wap. do powierzchni istniejącego tynku. Starą farbę należy usunąć odpowiednimi do tego celu środkami i powierzchnię ścian zmyć czystą wodą pod niskim ciśnieniem. Tak przygotowane podłoże należy wzmocnić środkiem chemicznymi rozcieńczonym wodą. Całą powierzchnie zaszpachlować szpachlówką i dokładnie wygładzić stalową pacą. Całość pokryć powłoką gruntującą a następnie malować farbami silikonowymi . Malowanie dokonać zgodnie z załącznikiem graficznym

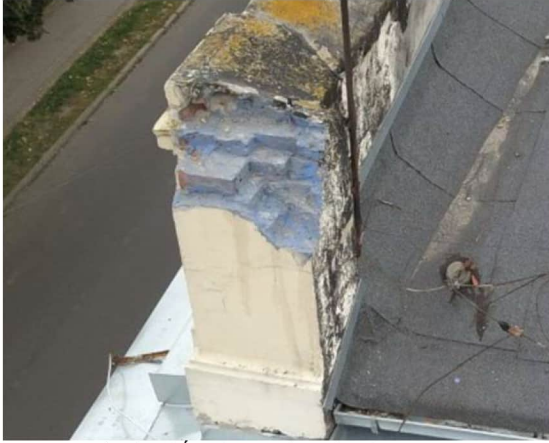
UBYTKI CEGŁY ŚCIANKI ATTYKI

Uzupełnić ubytki w ścianie attyki z zastosowaniem cegły ceramicznej pełnej palonej. W części środkowej, w osi wejściowej należy odtworzyć ścianę attyki. Attykę wykonać jako maszyną żelbetową, lub murowaną z cegły pełnej na zaprawie cementowo wapiennej, z rysunkiem detalu architektonicznego w tynku. Jako podstawę attyki zastosować żelbetową płytę gr. 10 cm. W części środkowej wykonać usztywniający rdzeń żelbetowy o przekroju 25/39 cm z możliwością kotwienia masztu. Zastosować beton C20/25 W8 i stal AIIIIN #8-10.

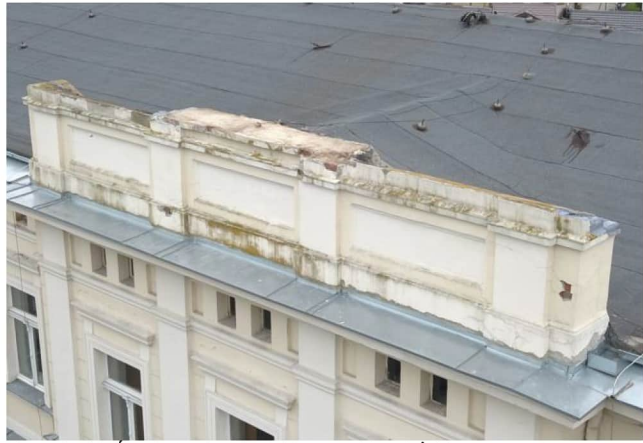
ATTYKA ŚROGKOWA PO DEMONTAŻU ELEMENTU W OSI ŚRODKOWEJ

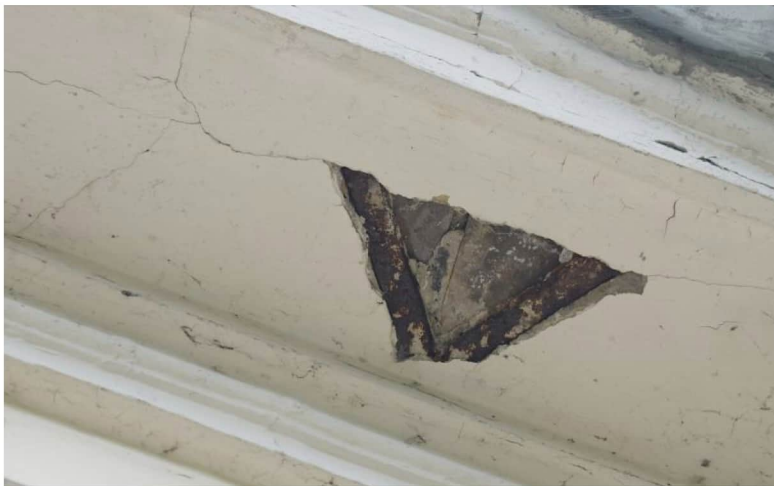
USZKODZENIA GZYMSU PODRYNNOWEGO W MIEJSCACH PRZECIEKÓW

na nowe obróbki blacharskie), okresowo zalewany był gzyms w rejonie połączenia z rurami spustowymi. Woda deszczowa wnikająca w strukturę gzymsów spowodowała korozję płaskowników podtrzymujących gzyms, czego następstwem są ubytki tynku lub pęknięcia tynku na dolnej płaszczyźnie gzymsu.

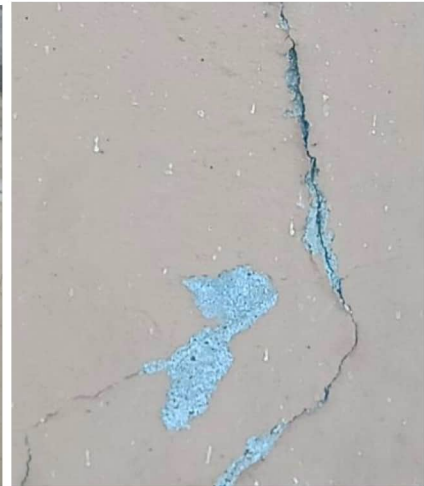
RYSY W PASIE COKOŁOWYM

Obecnie elewacja budynku jest w dobrym stanie technicznym. W strefie cokołu widać miejscowe podciąganie wilgoci. Miejsca wykazujące ślady zasolenia należy skuć i naprawić za pomocą systemu tynków renowacyjnych WTA. Istniejący stary lub uszkodzony tynk odbić w promieniu 60cm wokół uszkodzonego miejsca. Mur dokładnie oczyścić usuwając zmurszałe części , brud , kurz i t.p. Miejsca po skutych tynkach należy pokryć gotową do obróbki , szybkowiążącą zaprawą cementową stosowaną jako obrzutkę wstępną . Mokłą zaprawę należy nakładać ręcznie metodą sieciową. Podłoże musi prześwitywać – można pokryć maks. 50% powierzchni. Naniesiona zaprawę pozostawić do wyschnięcia na min. 24 godziny. Na tak przygotowane podłoże nanosimy porowaty tynk podkładowy tworzący dodatkową warstwę buforową dla rozpuszczonych soli. Tynkowanie należy wykonywać w jednym cyklu. Następnie należy nanieść tynk renowacyjny o min. grubości warstwy 15mm i tynk drobnoziarnisty . Malowanie cokołu należy wykonać za pomocą farb silikonowych . Całość prac powinna być wykonana w jednym systemie WTA , od jednego dostawcy systemu.

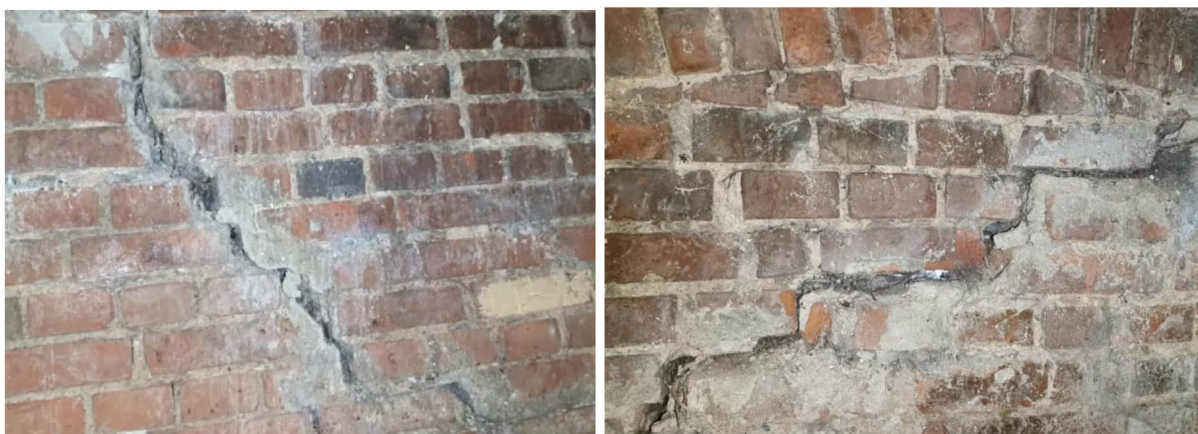
PEKNIĘCIA ŚCIANY FUNDAMENTOWEJ PIWNIC ŁĄCZNIKA

- W trakcie wizji przeprowadzonej w budynku, wykonano oględziny w części piwnic byłego łącznika. Stwierdzono, że ściany fundamentowe i ściany piwnic są pęknięte. Rozwartość pęknięć dochodzi do 2 cm, a płaszczyzny uszkodzone są wzajemnie przemieszczone.

Obecnie stan techniczny ściany piwnic w części łącznika stwarza zagrożenie dla bezpiecznego użytkowania tej części budynku.

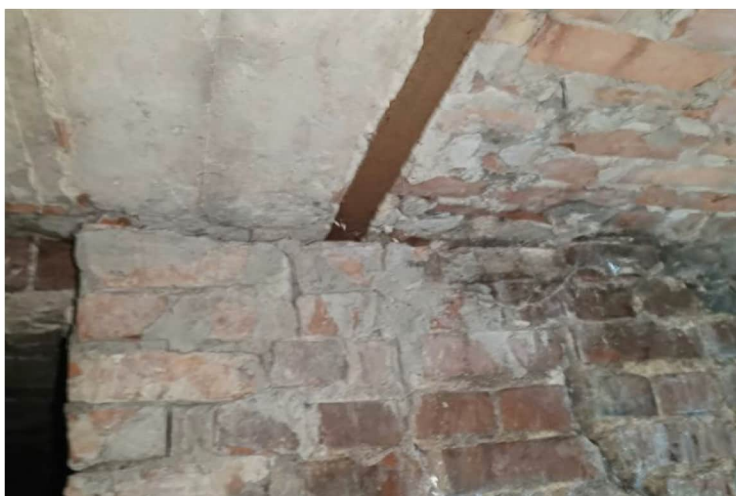
PRZEMIESZCZENIE ŚCIANY PIWNIC ŁĄCZNIKA. POZBAWIENIE OPARCIA BELKI STROPOWEJ.

W wyniku wywiadu z użytkownikiem obiektu ustalono, że prawdopodobną przyczyną powstałych uszkodzeń była konieczna działalność straży pożarnej, w trakcie pożaru, który wystąpił kilka lat temu. W trakcie gaszenia pożaru mogło dojść do nawodnienia lub uplastycznienia podłoża gruntowego, w trakcie którego mogło dojść do zmiany parametrów gruntowych. Istniejące fundament z kamienia polnego wykonane na zaprawie wapiennej, po ponad stuletniej eksploatacji, utraciły własności sprężyste i nie mogły przeciwstawić się okresowym zmianą właściwości podłoża gruntowego. Należy wyłączyć z użytkowania pomieszczenia łącznika. Zaleca się rozbiórkę łącznika, lub wykonanie prac remontowych polegających na odcinkowej wymianie ścian piwnic wraz z ławami fundamentowymi, lub wykonaniu nowej konstrukcji ścian piwnic (ściana żelbetowe) zespolonej ze ścianami piwnic. Na powyższe należy opracować projekt poprzedzony badaniami geotechnicznymi podłoża gruntowego.
