# PROJEKT TECHNICZNY tom II

## Program konserwacji

**Temat:** Wykonanie prac remontowo - konserwatorskich związanych z usunięciem zawilgocenia piwnicy i elewacji oraz odrestaurowaniem zewnętrznym zabytkowego budynku pałacu Trojanowskich

**Obiekt:** Budynek szkolny, wpisany do rejestru zabytków pod nr A/1222/1-2  
Numer ewidencyjny: 85  
Kategoria obiektu: IX – Budynek kultury i oświaty

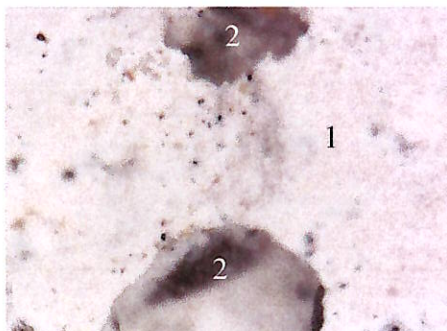
Spryc [1], pustka powstała po narzuceniu warstwy tynku [2]

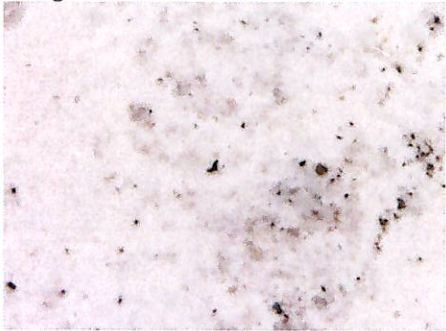
Wierzchni tynk cienkowarstwowy [łuszczący się płatami]
PT_05.2	Tynk wierzchni bok schodów [portyk pod balkonem]

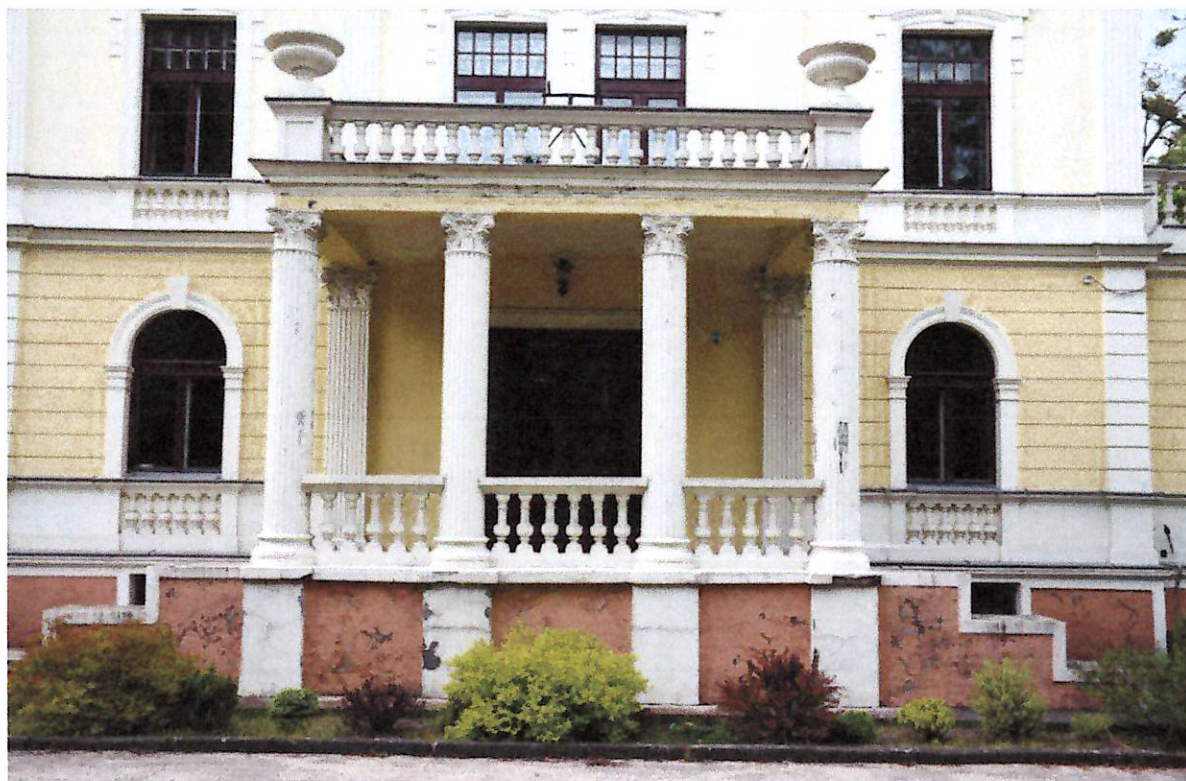
*Fotografia 2: Balkon i portyk. Widoczne zniszczenia części cokołowej, zawilgocenia gzymsu balkonu oraz popękany trzon kolumny.*

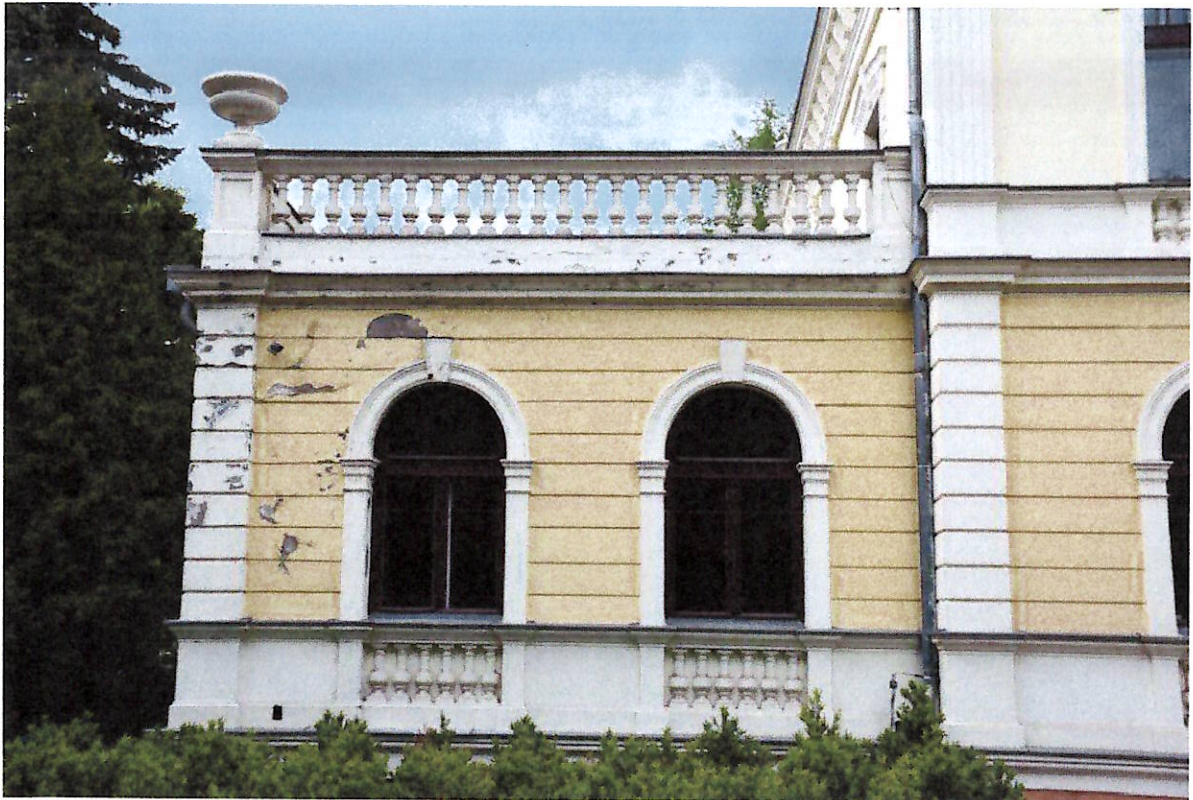
*Fotografia 3: Zniszczenia tynków w narożach.*

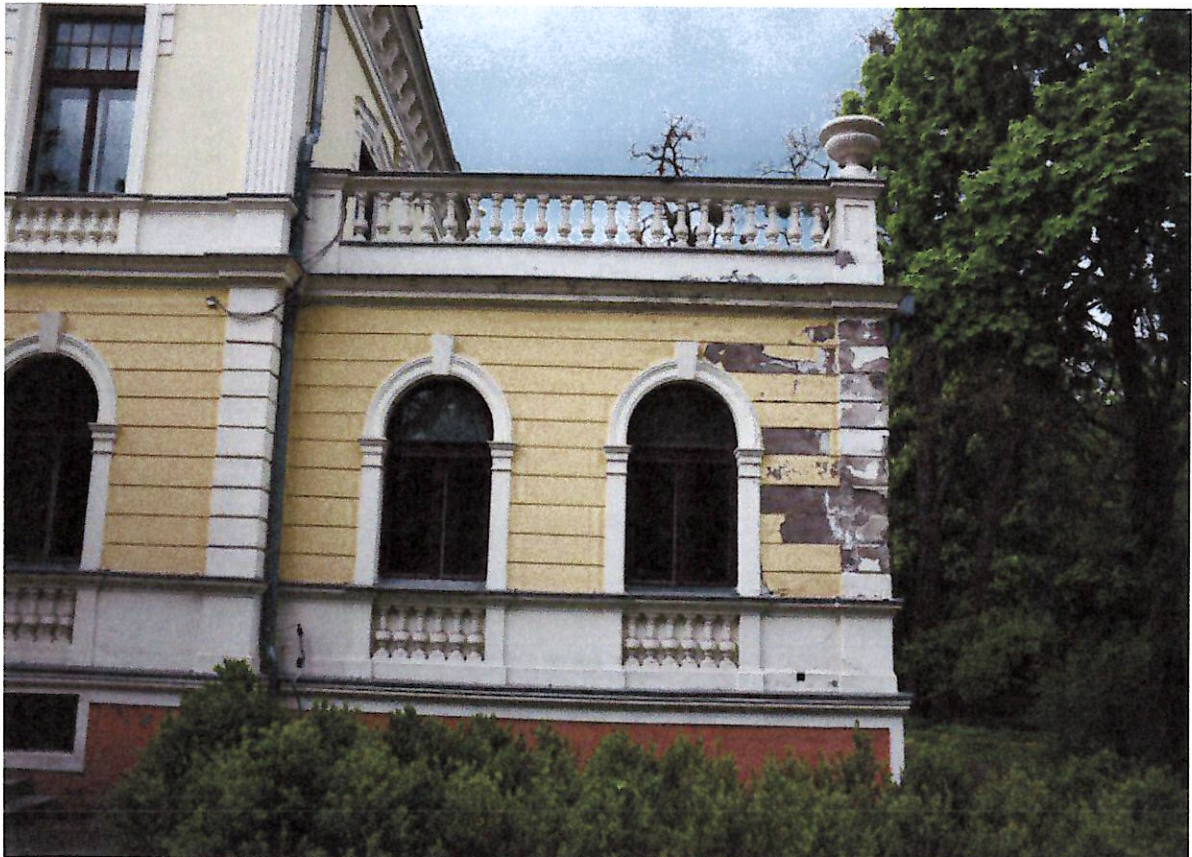
*Fotografia 4: Odparzony tynk w narożniku pałacu spowodowany gromadzącą się wodą.*

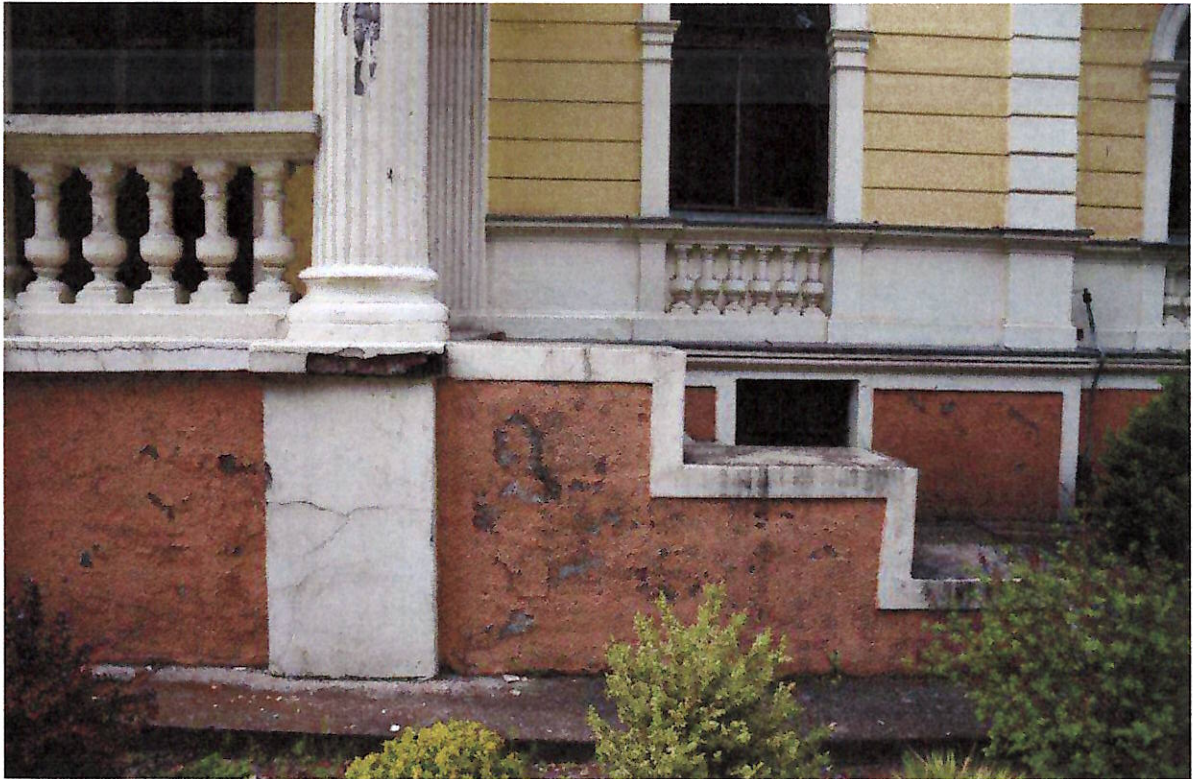
*Fotografia 5: Zniszczenia i zawilgocenia tynku w dolnej części portyku.*

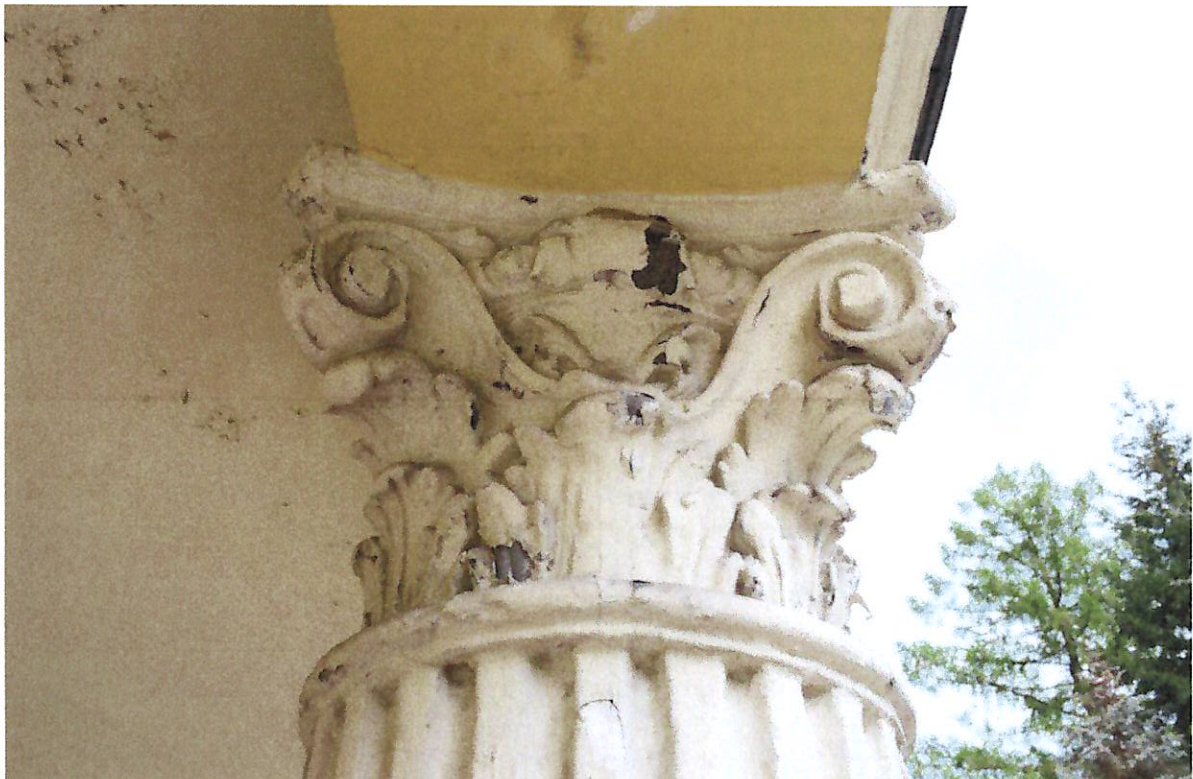
*Fotografia 6: Kapitel kolumny. Wtórne zaprawy i powłoki malarskie do usunięcia.*

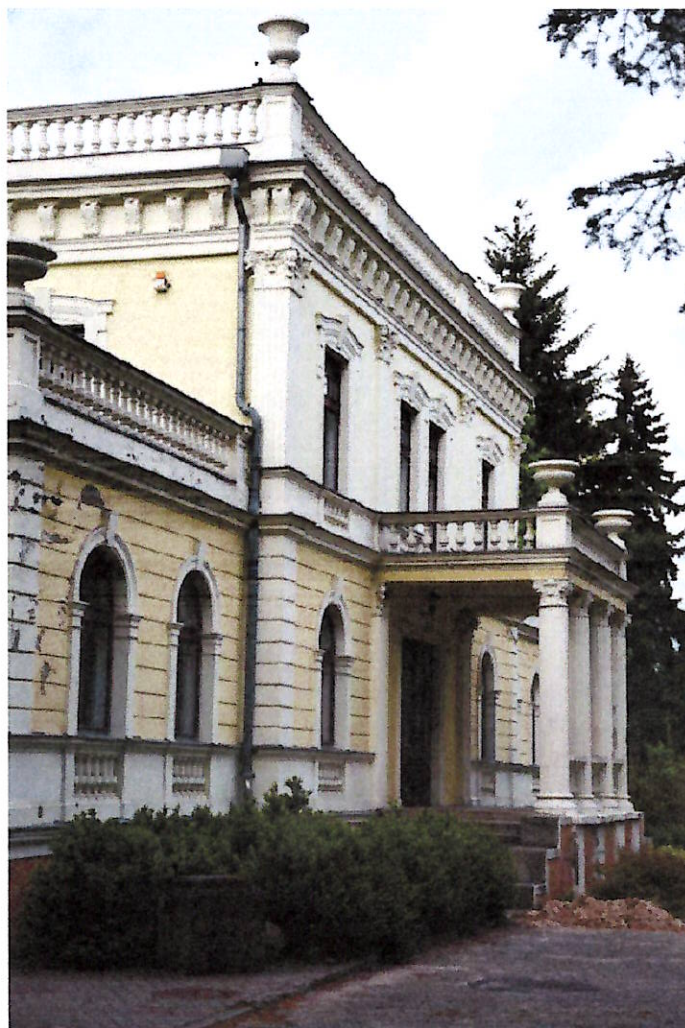
*Fotografia 7: Ogólny stan zachowania południowej elewacji.*

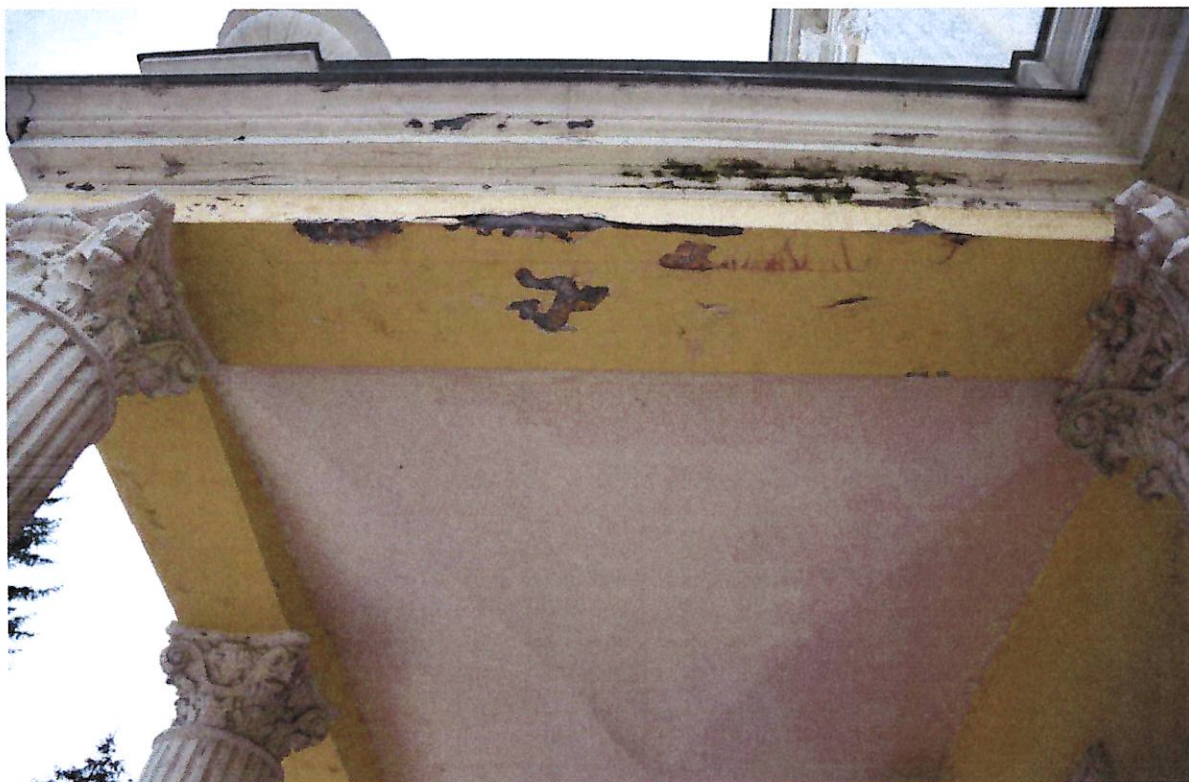
*Fotografia 8: Zawilgocenie i zasolenie balkonu spowodowane nieszczelnymi izolacjami.*

Szczegółnej uwagi wymaga odprowadzenie wody z tarasów i balkonu. Bezwzględnie konieczne jest skorygowanie kierunków spływu wody, by woda z połaci tarasu trafiała poprzez duży, otwarty spływ do kosza zlewowego. Rozważyć należy wprowadzenie systemu przeciwdziałającego oblodzeniu. Wobec braku możliwości szybkiego odparowania, celowe wydaje się uszczelnienie posadzki balkonu przez zastosowanie wodoodpornych spoin, hydrofobizację posadzki i umożliwienie szybkiego odpływu wody. Szczegółowa dokumentacja dotycząca omawianego problemu zawarta jest w projekcie budowlanym. W okresie zimowym z tego obszaru w pierwszej kolejności należy usuwać śnieg i zapobiegać jego zaleganiu. Dodatkowo należy wykonać odpływ wody opadowej z balkonu, aby uniemożliwić zaleganie jej na jego posadzce.

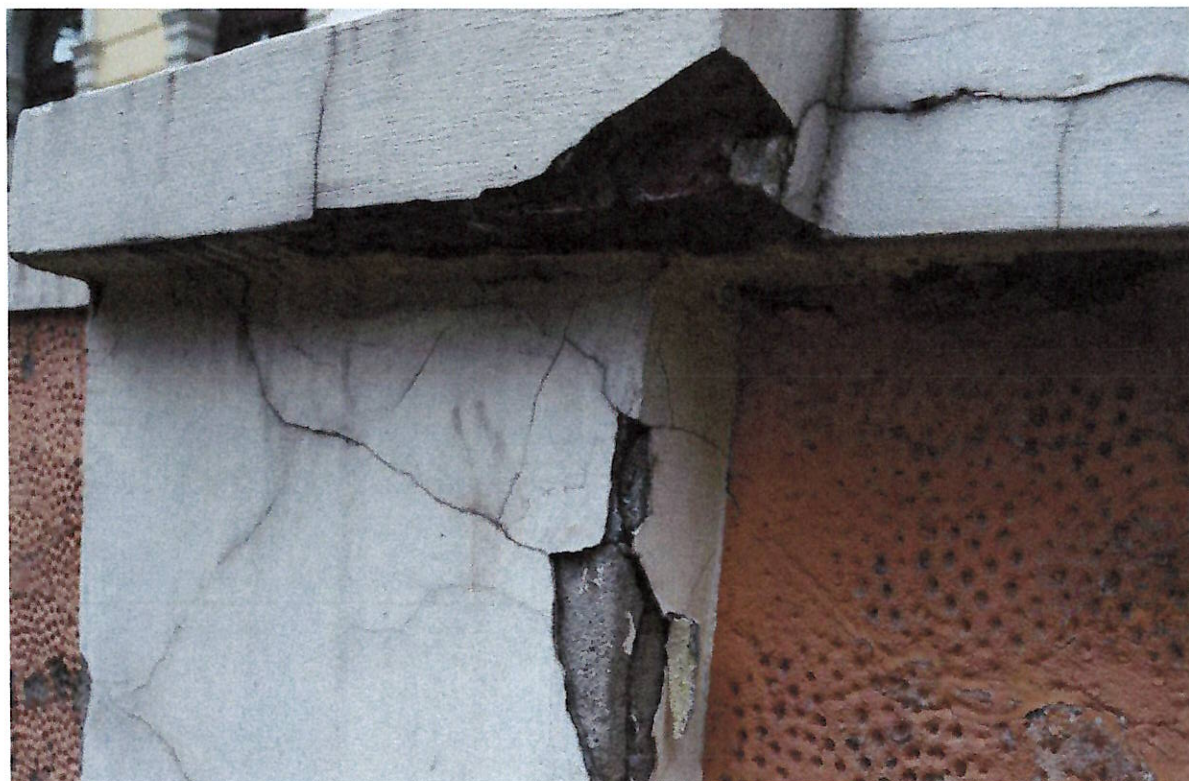
*Fotografia 9: Łuszczące się wyprawy tynkarskie pochodzące z czasu ostatniego remontu.*

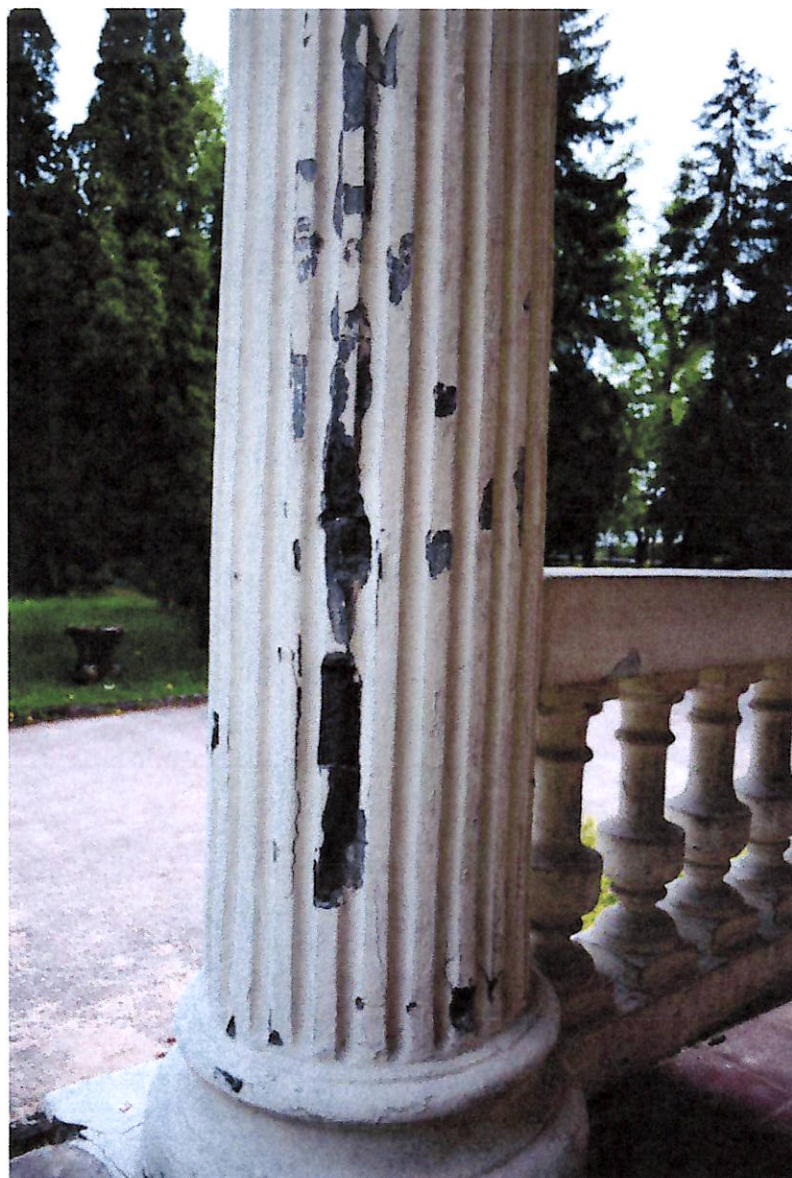
*Fotografia 10: Spękany trzon kolumny. Wykonany z mocnej zaprawy cementowej.  
Do skucia i rekonstrukcji.*

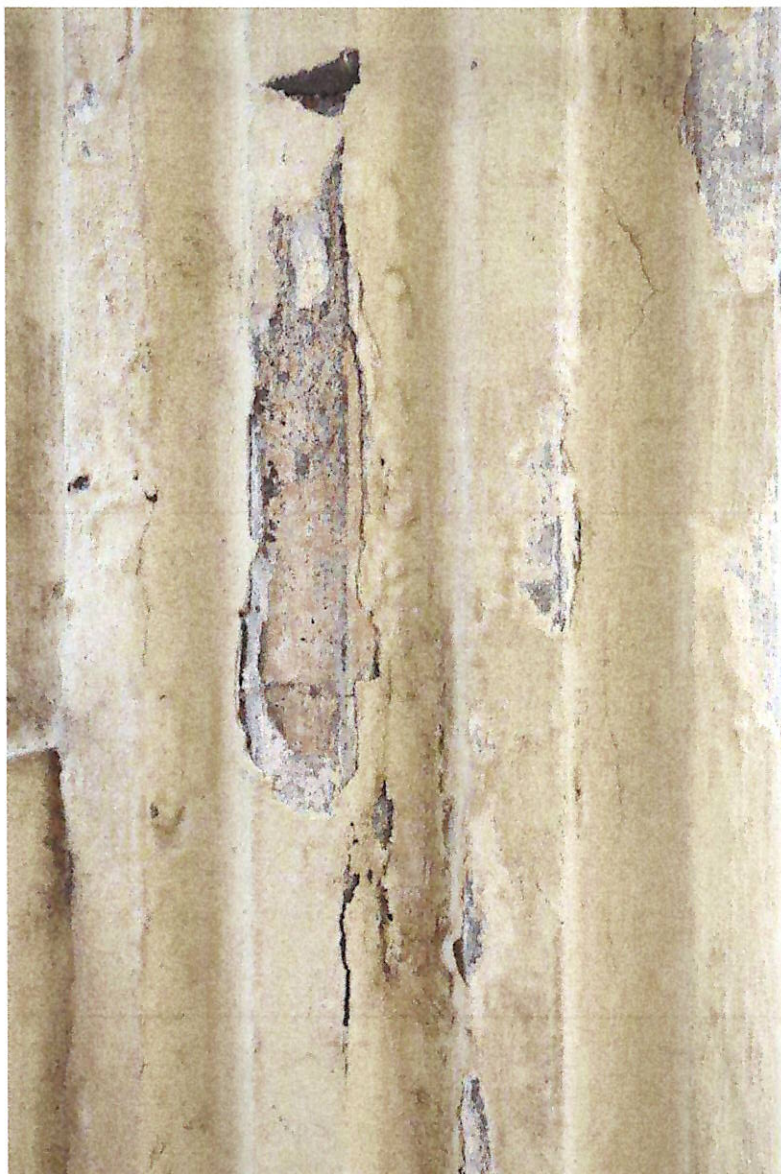
*Fotografia 11: Odkrywka pierwotnego koloru znajdująca się na kolumnie. Widoczne wtórne warstwy zapraw do usunięcia w toku prac.*

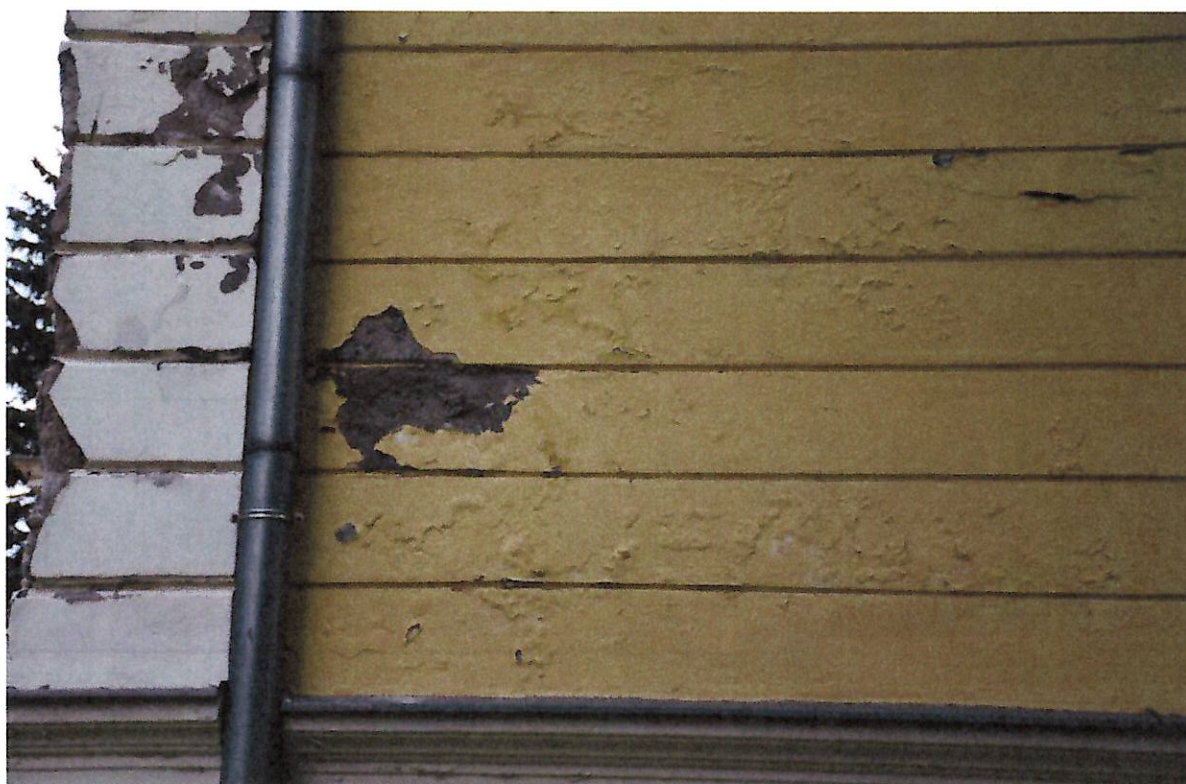
*Fotografia 13: Łuszczące się wyprawy malarskie oraz zniszczenia boniowania. Bo usunięcia i rekonstrukcji.*

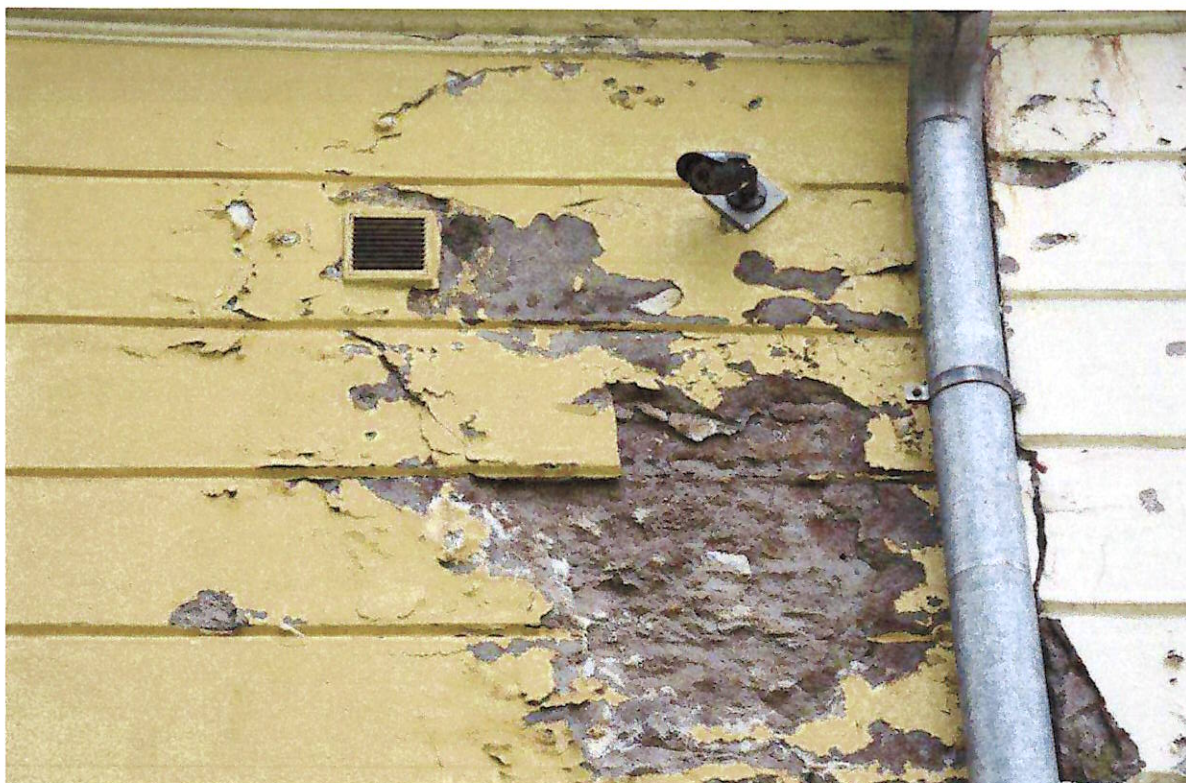
*Fotografia 14: Zniszczenia wywołane nieszczelnościami tarasu.*

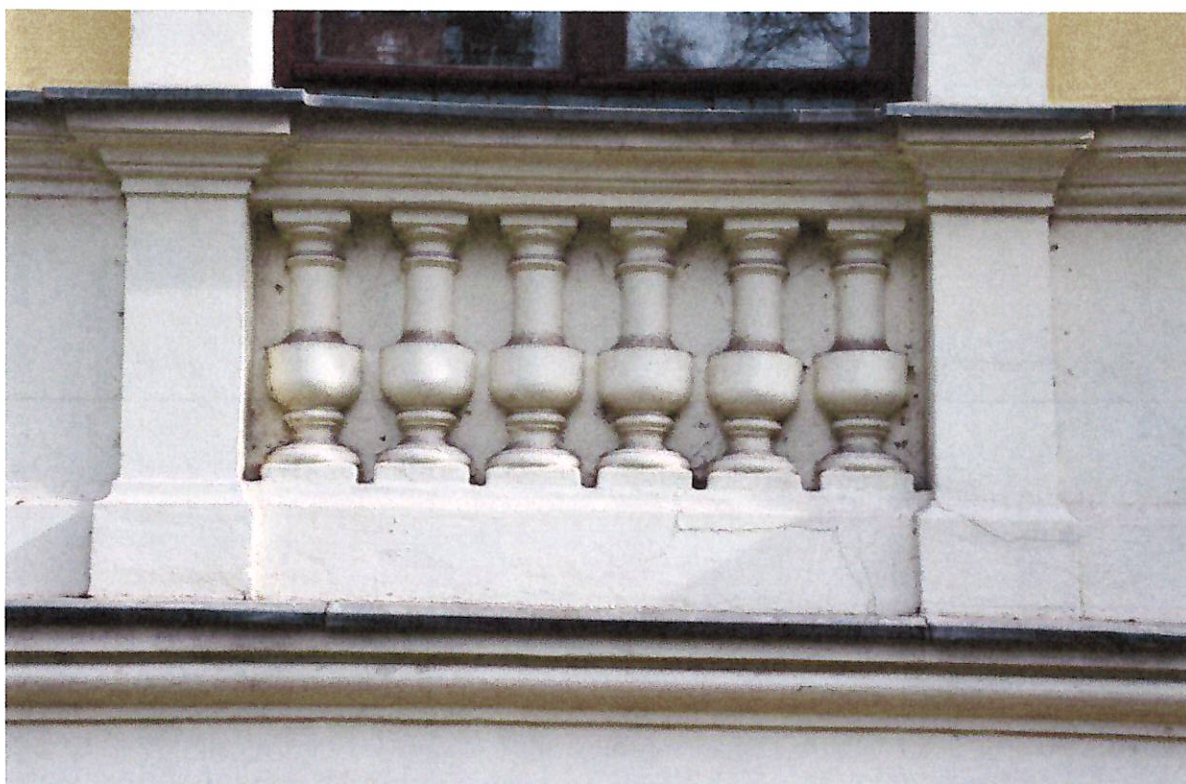
*Fotografia 15: Łuszczące się wyprawy tynkarskie przy elementach sztukatorskich. Do usunięcia w toku prac.*

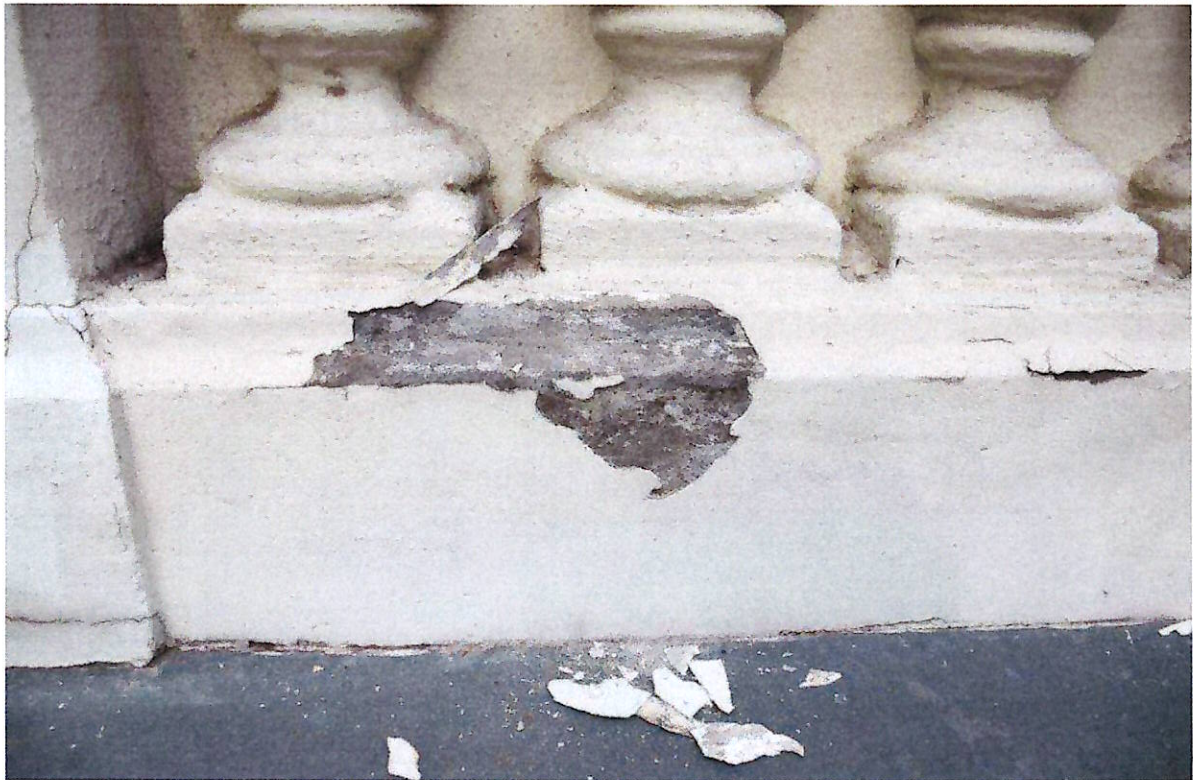
*Fotografia 16: Zbliżenie za złuszczoną warstwę wierzchniego tynku założonego na zawilgoconą zaprawę.*

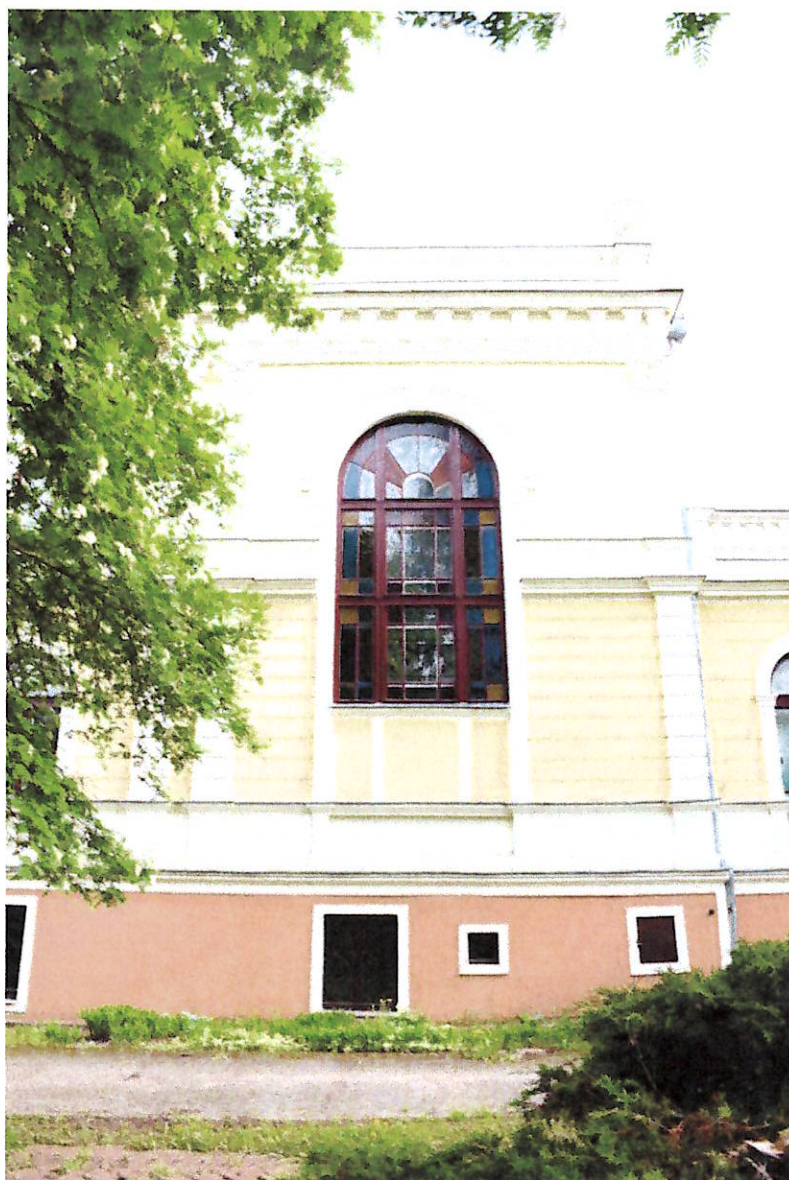
*Fotografia 18: Okno znajdujące się klatce schodowej. W dolnej pasie widoczne pęknięcia wymagające zszycia prętami.*

W miejscach spękań w murze należy wyznaczyć otwory oraz bruzdy, tak aby wkładany pręt przechodził przez pęknięcie. Następnie należy wykonać otwory pod pręty zbrojeniowe na głębokość ok. 20 cm wiertarką z odpowiednim wiertłem. Wykonać bruzdy o szerokości 10 mm i głębokości 30 mm za pomocą bruzdownicy. Wykonane otwory oczyścić z pyłu i resztek zaprawy odkurzaczem przemysłowym. Zwilżyć otwory i bruzdy wodą korzystając z ręcznych spryskiwaczy. Za pomocą aplikatora wprowadzić do otworów i bruzd zaprawę w formie wyciśniętego wałka o średnicy ok. 1cm. Wprowadzić w otwory i bruzdy odpowiednio wygięte pręty zbrojeniowe i ustabilizować je za pomocą kolków lub klinów. Wprowadzić do

bruzd dodatkową warstwę zaprawy klejącej tak, aby pokryć całkowicie pręty. Należy przestrzegać wytycznych producenta dotyczących temperatury otoczenia podczas wykonywania prac.

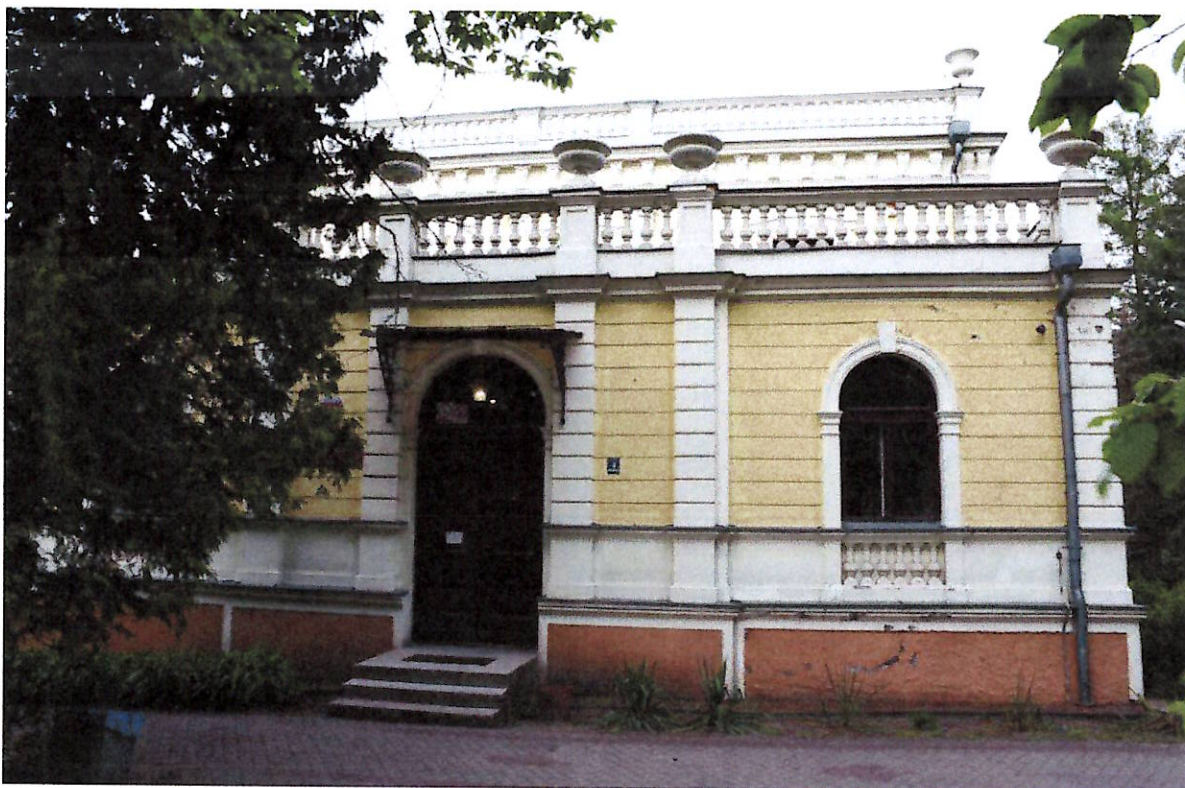
*Fotografia 19: Wejście do pałacu. Schody do wymiany.*

Wykonać renowację lastrikowych schodów prowadzących do palacu Oczyszczenie hydrodynamiczne pod ciśnieniem a następnie ubytki uzupełnić zachowując kolorystykę i skład zaprawy.
