PROJEKT ZAGOSPODAROWANIA TERENU

NAZWA ZAMIERZENIA BUDOWLANEGO	REMONT ELEWACJI POŁUDNIOWEJ I ZACHODNIEJ BUDYNKU LICEUM OGÓLNOKSZTAŁCĄCEGO w ramach zadania "REWITALIZACJA BUDYNKU LICEUM OGÓLNOKSZTAŁCĄCEGO W CIECHOCINKU - ETAP II"
ADRES I KATEGORIA OBIEKTU	87-720 Ciechocinek, ul. Mikołaja Kopernika 1 działka nr ewidencyjny - 1158/27, obręb: 0001 - CIECHOCINEK gmina: CIECHOCINEK, powiat: ALEKSANDROWSKI, województwo: KUJAWSKO-POMORSKIE. Kategoria IX
NAZWA JEDNOSTKI EWIDENCYJNEJ, NAZWA I NUMER OBRĘBU EWIDENCYJNEGO ORAZ NUMER DZIAŁKI	040102_1 Ciechocinek 0001 CIECHOCINEK Działka nr ewidencyjny 040102_1.0001.1158/27
NAZWA INWESTORA	Powiat Aleksandrowski ul. Słowackiego 8 87-700 Aleksandrów Kujawski

ŁÓDŹ 06.12.2024

PROJEKT ARCHITEKTONICZNO - BUDOWLANY

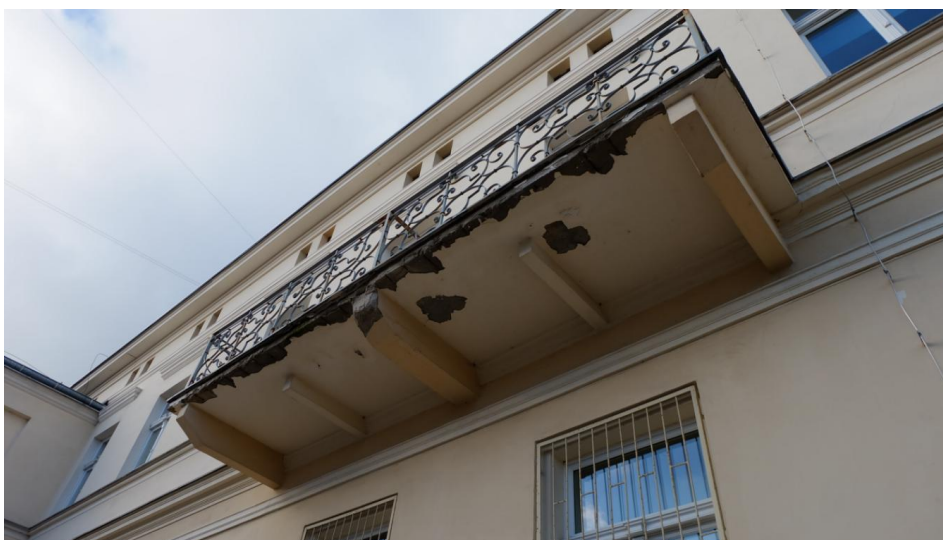
BALKONY

Balkony od strony dziedzińca posiadają liczne ślady degradacji płyty balkonowej żelbetowej, najprawdopodobniej wykonanej w latach 80 - 90 XX wieku. Degradacja ta wywołana została najprawdopodobniej zle-

wykonana izolacja przeciwwilgociową lub jej całkowitym brakiem. Elementy wsporcze balkonów w postaci belek stalowych $\llcorner 180$, są odkryte jednak ich stan nie kwalifikuje tego elementu do wymiany.

- uzupełnienie ubytków w elementach konstrukcyjnych płyt balkonowych,
- oczyszczenie stalowych elementów wsporczych z luźnych i odpadających elementów tynkarskich ,
- zabezpieczenie antykorozyjne elementów stalowych
- wykonanie nowych okładzin elementów stalowych - tynk na siatce
- skucie szlichty i płytek na balkonach,
- wykonanie nowych warstw wraz z izolacją przeciwwilgociową
- właściwe wykonanie obróbek blacharskich na wytworzonym gzymsie płyty balkonowej
- wykonanie nowego wykończenia płyty balkonowej posadzką w postaci płytek gresowych o wymiarach 30 x 30 cm w kolorze zbliżonym do brązu, wraz z czołem płyty balkonowej
- wymiana balustrad na elementy odtworzeniowe . Jako wzorzec należy przyjąć balustrady od strony elewacji północnej z nową powłokę malarską farbą do metali w kolorze RAL 7012

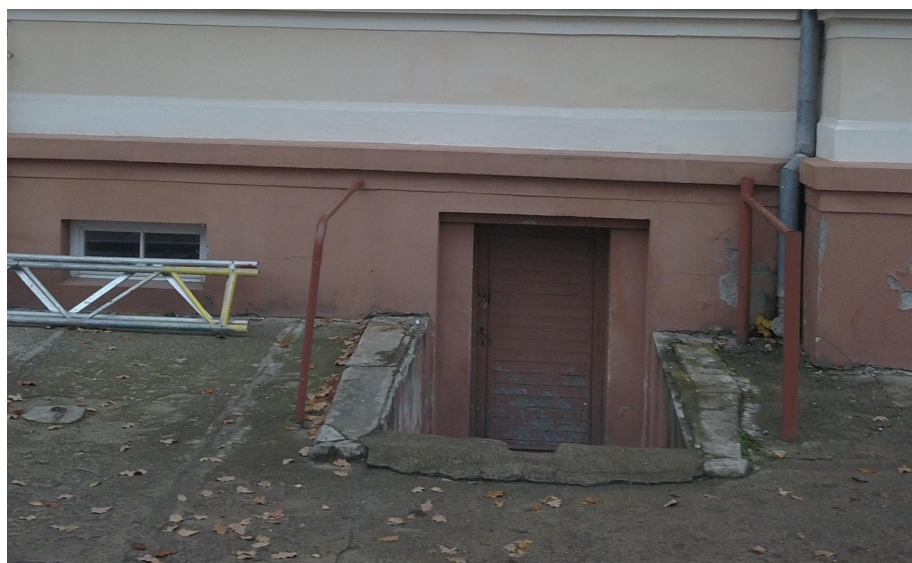
**STOLARKA OKIENNE I DRZWIOWA**

Stolarka okienna drewniana nowożytna w stylu historycznym. Stan techniczny stolarki i ślusarki dobry i bardzo dobry. Na etapie prac remontowych wymienione zostaną drzwi do piwnicy które są w stanie złym. Drzwi wejściowe od strony elewacji zachodniej i południowej zostaną odrestaurowane. Szczególnej uwagi należy poświęcić drzwiom wejściowym od strony

południowej , gdyż dolny pas drzwi jest zdegradowany przez wpływ czynników atmosferycznych.

Drzwi do piwnicy, to stare drzwi drewniane, które należy całkowicie wymienić na stalowe z obiciem drewnianym lub wykonać jako drewniane z blachą stalową. W celu zabezpieczenia strefy progowej należy wykonać kołnierz obejmujący z blachy tytanowo - cynkowej.

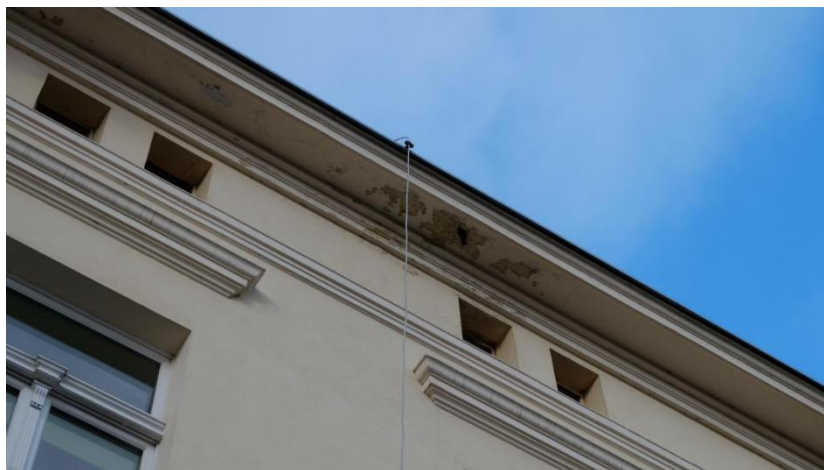
DETALE HISTORYCZNE

Budynek posiada bogate zdobienie elewacji północnej i zachodniej. Dwukondygnacyjna elewacja podzielona jest poziomymi gzymsami które są bardzo zdobne. Na ryzalitach znajdują na dwukondygnacyjne pilastry które wpisują się w układ gzymsów. Na górze znajduje się gzyms okapowy który posiada

dodatkową konstrukcję wsporczą w postaci elementów stalowych które tworzą wzór VVVVVVV. Nie jest znany układ zakotwienia elementów stalowych w ścianie głównej budynku. Elementy te jednak są skorodowane i w poprzednich latach ich uszkodzenie doprowadziło to do obsuwania się elementów gzymsu .

Elementy wystroju sztukatorskiego elewacji należy poddać renowacji. Prace renowacyjne powinny polegać na oczyszczeniu detali z nawarstwień zapraw i farb, wzmocnieniu, uzupełnieniu ubytków i reprofilacji celem wyostrzenia (uczytelnienia rysunku). Elementy uszkodzone nie nadające się do renowacji należy zdemontować i wykonać na nowo

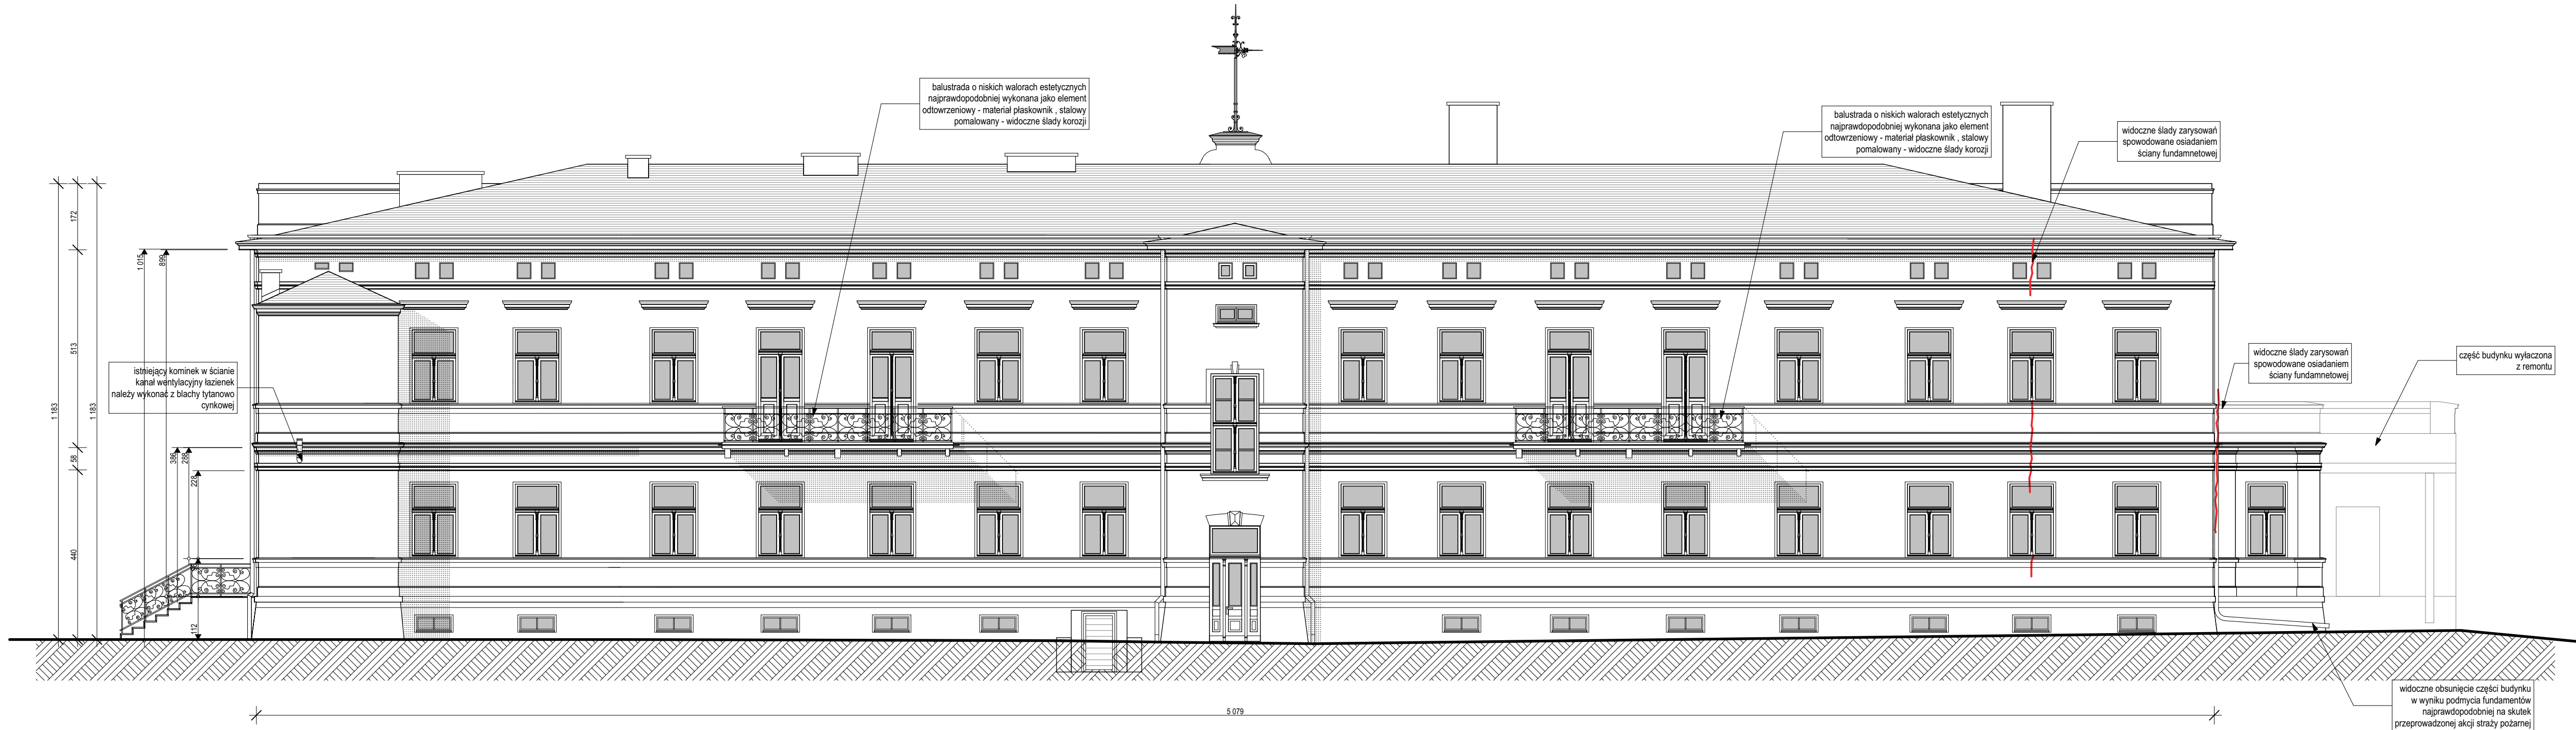
RYSUNEK: ELEWACJA TYLNA - POŁUDNIOWA - inwentaryzacja				
INWESTOR: Powiat Aleksandrowski ul. Słowackiego 8 87-700 Aleksandrów Kujawski	OPRACOWAŁ: mgr inż. arch. Piotr Maćkowiak 10/LODOKR/2015 w specj. architektonicznej			
ADRES: 87-720 Ciechocinek ul. Mikołaja Kopernika 1 działka nr ewidencyjny - 1158/27 obręb: 0001 - CIECHOCINEK	FAZA: PAB	SKALA: 1:100	DATA: 2024-12-06	NR RYS.: A-02
BRANŻA: ARCHITEKTURA
