# PROJEKT TECHNICZNY tom II

## Program konserwacji

**Temat:** Wykonanie prac remontowo - konserwatorskich związanych z usunięciem zawilgocenia piwnicy i elewacji oraz odrestaurowaniem zewnętrznym zabytkowego budynku pałacu Trojanowskich

**Obiekt:** Budynek szkolny, wpisany do rejestru zabytków pod nr A/1222/1-2  
Numer ewidencyjny: 85  
Kategoria obiektu: IX – Budynek kultury i oświaty

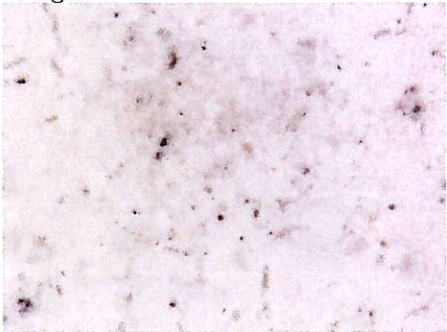
Nr próbki	Miejsce badania	Fotografia	Opis
PT_01.1	Farba jasna narożna bonia [skrzydło wschodnie] (por. fotografia 14)

Powłoka jasnej farby emulsyjnej
PT_01.2	Tynk wierzchni narożna bonia [skrzydło wschodnie]

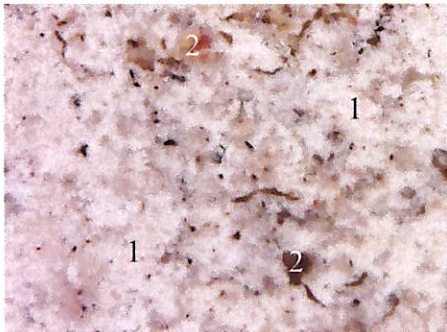
Przewaga spoiwa wapiennego [1] (wynik zacierania tynku) z zatopionymi kryształami kruszywa [2]
PT_01.3	Rdzeń wyprawy tynkarskiej narożna bonia [skrzydło wschodnie]

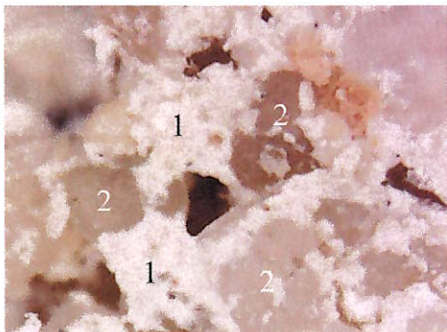
Spoivo wapienne [1], ostre kryształy kruszywa [2]
PT_02.1	Tynk w miejscu rozwarstwienia narożna bonia [skrzydło wschodnie]

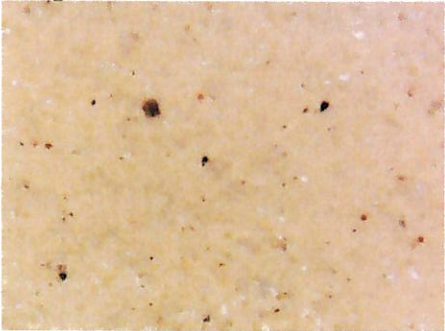
Nr próbki	Miejsce badania	Fotografia	Opis
PT_o3.1	Farba żółta ściana I kondygnacji [skrzydło wschodnie] (por. fotografia 14)

Powłoka żółtej farby emulsyjnej
PT_o3.2	Tynk wierzchni ściana I kondygnacji [skrzydło wschodnie]

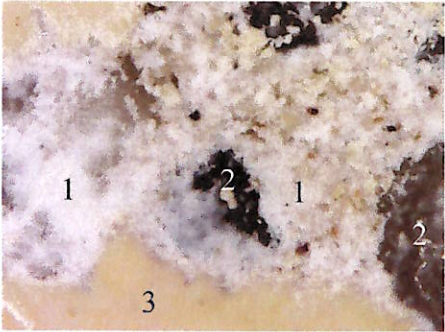
Przewaga spoiwa wapiennego [1] z zatopionymi kryształami kruszywa [2], resztki powłoki malarskiej [3]
PT_o3.3	Rdzeń tynku ściana I kondygnacji [skrzydło wschodnie]

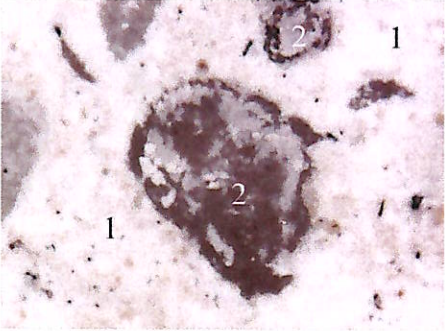
Spoiwo wapienne [1], ostre kryształy kruszywa [2]
PT_o4.1	Rdzeń tynku narożna bonia [skrzydło wschodnie] {rok 2005}

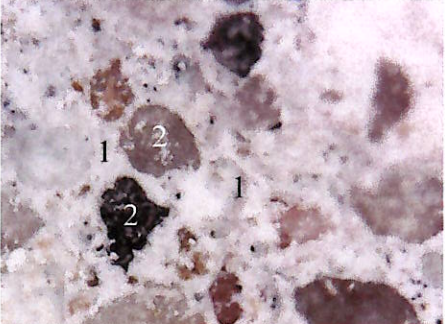
Spoiwo cementowo- wapienne [1], ostre drobne kryształy kruszywa [2]

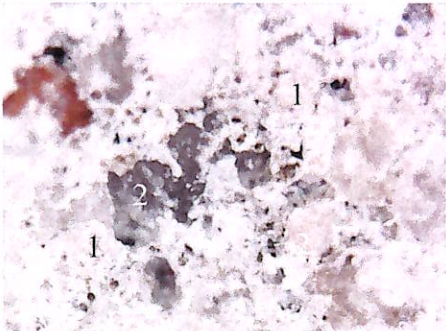
Wierzchni tynk cienkowarstwowy [łuszczący się płatami]
PT_05.2	Tynk wierzchni bok schodów [portyk pod balkonem]

Gładka powierzchnia spoiwa cementowego [1], zatopione ostre kryształy kruszywa [2]
PT_05.3	Rdzeń tynku bok schodów [portyk pod balkonem]

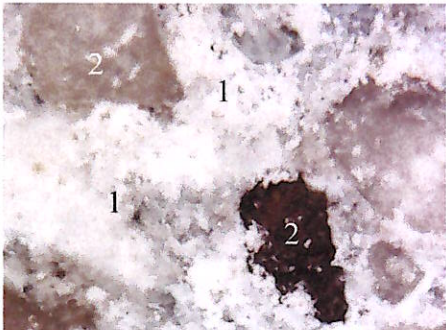
Cementowe spoiwo [1], kryształy kruszywa [2]
PT_06.1	Przekrój przez tynk bok schodów [portyk pod balkonem] (por. fotografia 9)

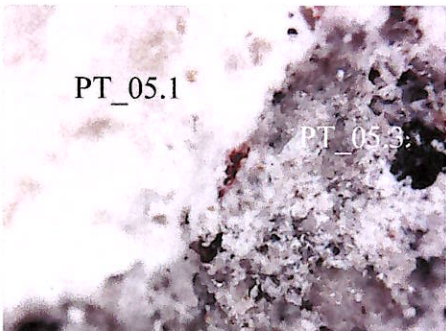
Tynk wierzchni [PT_05.1] rdzeń z zaprawy cementowej [PT_05.3]

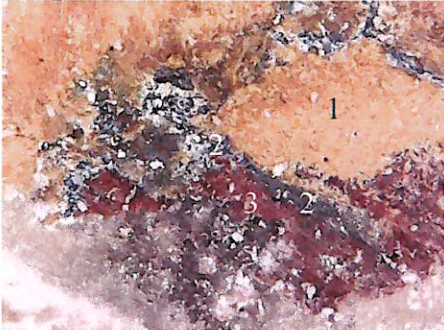
Nr próbki	Miejsce badania	Fotografia	Opis
PT_07.1	Stolarka okno I kondygnacji [okap okna]

Drewno [1], zielonkawa powłoka malarstwa [2], brązowa powłoka malarska [3]
PT_07.2	Stolarka okno I kondygnacji [okap okna] powiększenie 100x

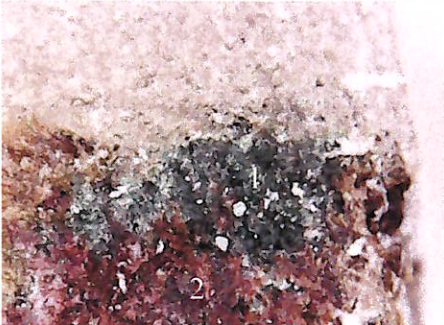
Zielonkawa powłoka malarstwa [1], brązowa powłoka malarska [2]
