PROJEKT TECHNICZNY - PROJEKT ZAGOSPODAROWANIA TERENU

NAZWA ZAMIERZENIA BUDOWLANEGO	REMONT ELEWACJI POŁUDNIOWEJ I ZACHODNIEJ BUDYNKU LICEUM OGÓLNOKSZTAŁCĄCEGO w ramach zadania "REWITALIZACJA BUDYNKU LICEUM OGÓLNOKSZTAŁCĄCEGO W CIECHOCINKU - ETAP II"
ADRES I KATEGORIA OBIEKTU	87-720 Ciechocinek, ul. Mikołaja Kopernika 1 działka nr ewidencyjny - 1158/27, obręb: 0001 - CIECHOCINEK gmina: CIECHOCINEK, powiat: ALEKSANDROWSKI, województwo: KUJAWSKO-POMORSKIE. Kategoria IX
NAZWA JEDNOSTKI EWIDENCYJNEJ, NAZWA I NUMER OBRĘBU EWIDENCYJNEGO ORAZ NUMER DZIAŁKI	040102_1 Ciechocinek 0001 CIECHOCINEK Działka nr ewidencyjny 040102_1.0001.1158/27
NAZWA INWESTORA	Powiat Aleksandrowski ul. Słowackiego 8 87-700 Aleksandrów Kujawski

PROJEKT TECHNICZNY

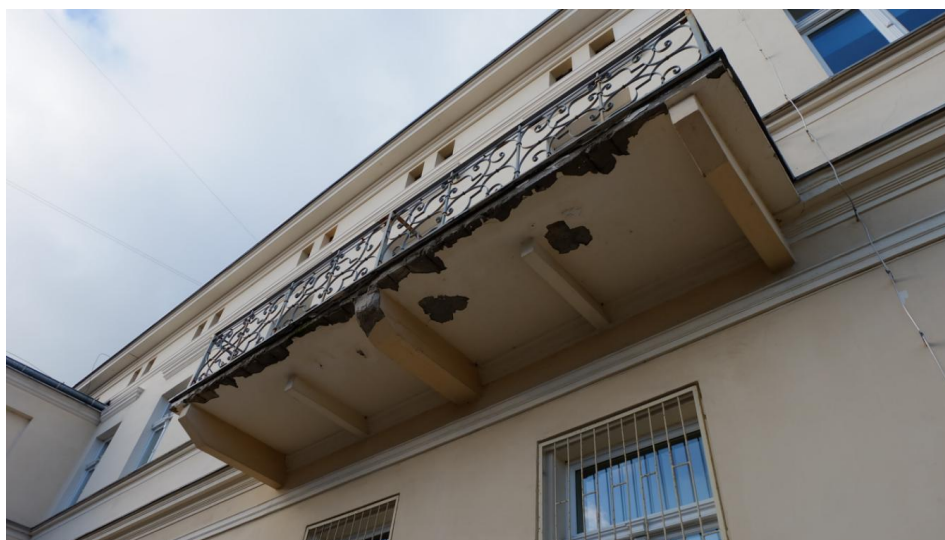
BALKONY

Balkony od strony dziedzińca posiadają liczne ślady degradacji płyty balkonowej żelbetowej, najprawdopodobniej wykonanej w latach 80 - 90 XX wieku. Degradacja ta wywołana została najprawdopodobniej zle-

wykonana izolacja przeciwwilgociową lub jej całkowitym brakiem. Elementy wsporcze balkonów w postaci belek stalowych $\llcorner 180$, są odkryte jednak ich stan nie kwalifikuje tego elementu do wymiany.

W wyniku działania wody na płytę betonową, krawędzie płyty zostały uszkodzone na szerokość dochodzącą do 25 cm. Na krawędziach płyty stwierdzono że izolacja balkonu jest nieskuteczna. Ślady przecieków wody deszczowej występują na całej spodniej powierzchni płyt balkonowych. W wyniku nieskuteczności izolacji przeciw wodnej, woda deszczowa zalewając płytę balkonową, przyczyniła się do korozji betonu zwłaszcza w rejonie zewnętrznych krawędzi płyty. Niszczenie betonu nastąpiło na skutek zjawisk fizycznych i chemicznych. Korozja fizyczna betonu, to przede wszystkim destrukcyjne oddziaływanie mrozu na zawilgocony beton. Korozja chemiczna betonu związana jest z oddziaływaniem różnych substancji chemicznych, w postaci ciekłej lub gazowej, które rozkładają i niszczą jego składniki. Na przykład dwutlenek węgla zawarty w powietrzu, w połączeniu z wilgocią, prowadzi do powstania procesu karbonatyzacji betonu.

wysokość balustrad nie spełnia warunków geometrycznych dla bezpiecznego użytkowania zapisanych z warunkach technicznych, która wynosi minimum 1,1 m. Obecnie balkony mają ślady zawilgocenia. Płyty balkonowe posiadają ubytki. W ramach remontu należy wykonać :

- uzupełnienie ubytków w elementach konstrukcyjnych płyt balkonowych,
- oczyszczenie stalowych elementów wsporczych z luźnych i odpadających elementów tynkarskich ,
- zabezpieczenie antykorozyjne elementów stalowych
- wykonanie nowych okładzin elementów stalowych - tynk na siatce
- skucie szlichty i płytek na balkonach,
- wykonanie nowych warstw wraz z izolacją przeciwwilgociową
- właściwe wykonanie obróbek blacharskich na wytworzonym gzymsie płyty balkonowej
- wykonanie nowego wykończenia płyty balkonowej posadzką w postaci płytek gresowych o wymiarach 30 x 30 cm w kolorze zbliżonym do brązu, wraz z czołem płyty balkonowej
- wymiana balustrad na elementy odtworzeniowe . Jako wzorzec należy przyjąć balustrady od strony elewacji północnej z nową powłokę malarską farbą do metali w kolorze RAL 7012

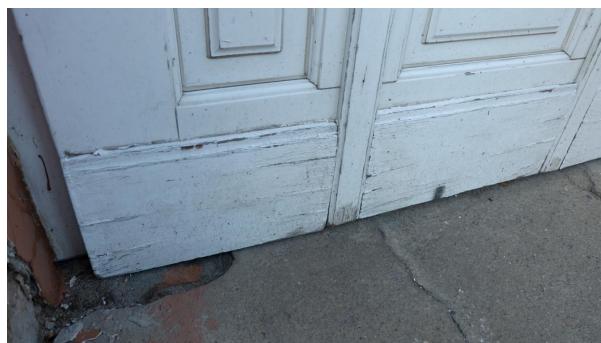
**STOLARKA OKIENNE I DRZWIOWA**

Stolarka okienna drewniana nowożytna w stylu historycznym. Stan techniczny stolarki i ślusarki dobry i bardzo dobry. Na etapie prac remontowych wymienione zostaną drzwi do piwnicy które są w stanie złym. Drzwi wejściowe od strony elewacji zachodniej i południowej zostaną odrestaurowane. Szczególnej uwagi należy poświęcić drzwiom wejściowym od strony

południowej , gdyż dolny pas drzwi jest zdegradowany przez wpływ czynników atmosferycznych.

Drzwi do piwnicy, to stare drzwi drewniane, które należy całkowicie wymienić na stalowe z obiciem drewnianym lub wykonać jako drewniane z blachą stalową. W celu zabezpieczenia strefy progowej należy wykonać kołnierz obejmujący z blachy tytanowo - cynkowej.
